# Miljöanpassning av tre dammar i Storån, Kinda kommun

Förprojektering och arkeologisk utvärdering av åtgärder  
för fiskvandring

Jönköpings Fiskeribiologi AB  
Marjo Jonker & Peter Lindvall

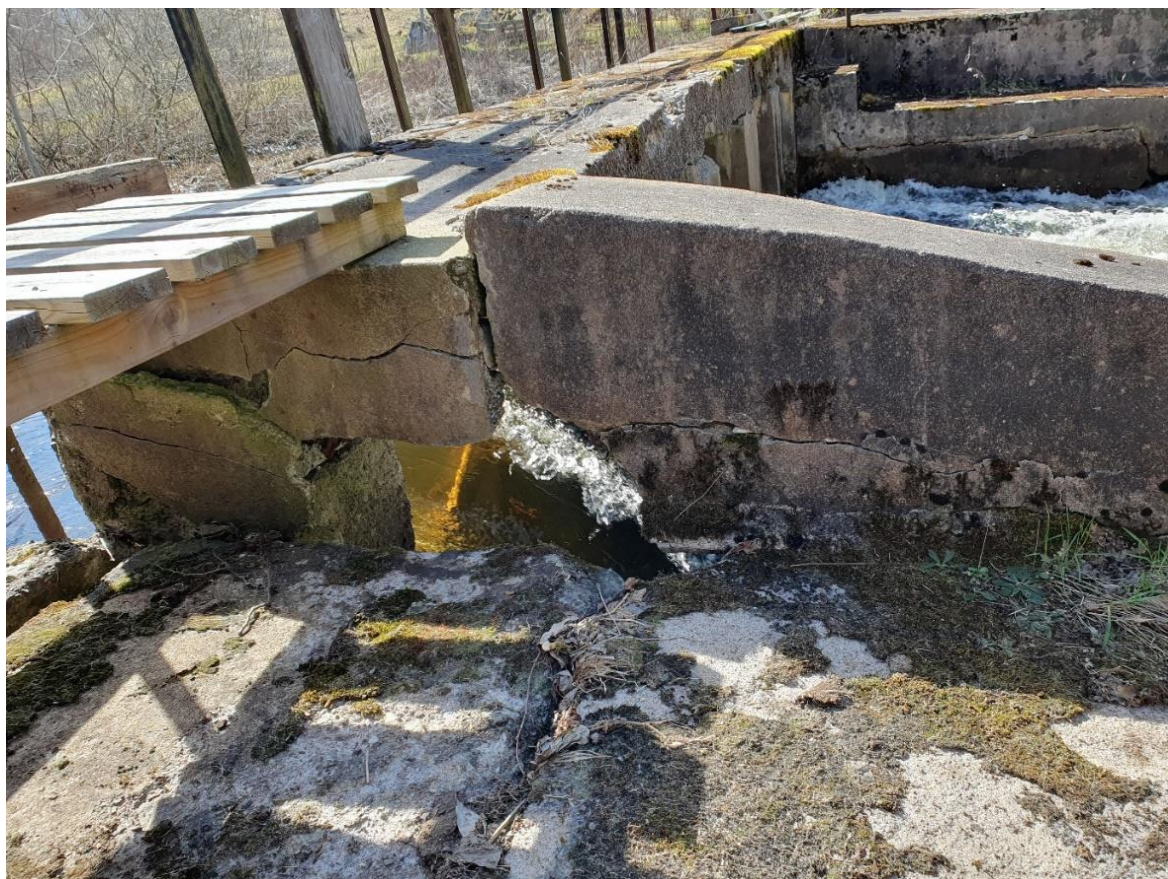
**Figur 2. Ett exempel på skada i dammen vid Kölefors Vaddfabrik.**

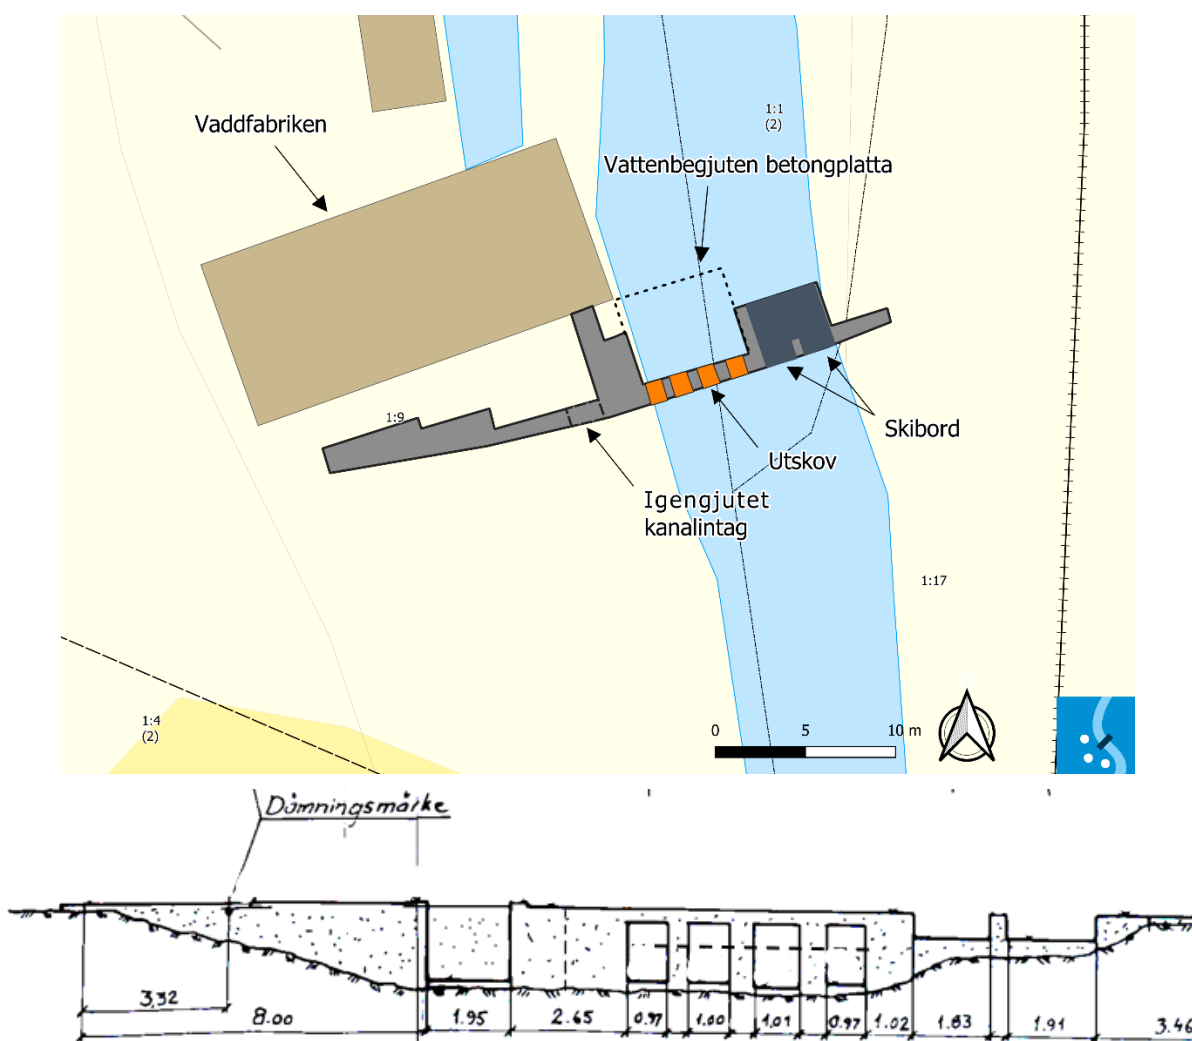
Vid besöket 2023-04-20 låg den övre vattenytan på nivån +89,23 m, medan den nedre vattenytan direkt nedanför fallet låg på nivån +88,56 m. Nedanför fallet är fåran delad i två. Den vänstra fåran tillhör den tidigare utloppskanalen och är till synes rensad. Dammen vid Kölefors Vaddfabrik är byggd i betong och har en krönlängd på cirka 27 m och en, krönbredd på cirka 1 m. Den är försedd med en numera igengjuten intagsöppning nära det vänstra landfästet. Till höger om intagsöppningen finns fyra lucköppningar (utan luckor) vars sammanlagda fria bredd uppgår till cirka 4 m och med tröskelhöjd i medeltal på +88,5 m. Till höger om lucköppningarna finns två skibordsöppningar med en sammanlagd fri bredd på cirka 3,7 m med en tröskelhöjd på +89,7 m (Figur 6). På vardera sida ansluter dammen till högre liggande terräng. Fallhöjden var vid besökstillfället cirka 0,7 m och vattennivån uppströms dammen låg cirka 0,5 m under skibordets krön. Dammen har av allt att döma ett antal genomgående sprickor och ser ut att sakna stålarmering. Dammen är i stort behov av renovering då den har skador på ett flertal ställen och i dagsläget löper risk för dammbrott. Någon pegel finns inte monterad, däremot noterades ett vattenmärke som var inborrat i betongen vid dammens vänstra landfäste och som låg på nivån +90,2 m.

Figur 6. Fastighetskarta och beskrivning av dammen vid Kölefors Vaddfabrik (sedd uppströms ifrån). Den nedersta ritningen har markägaren tillhandahållit.

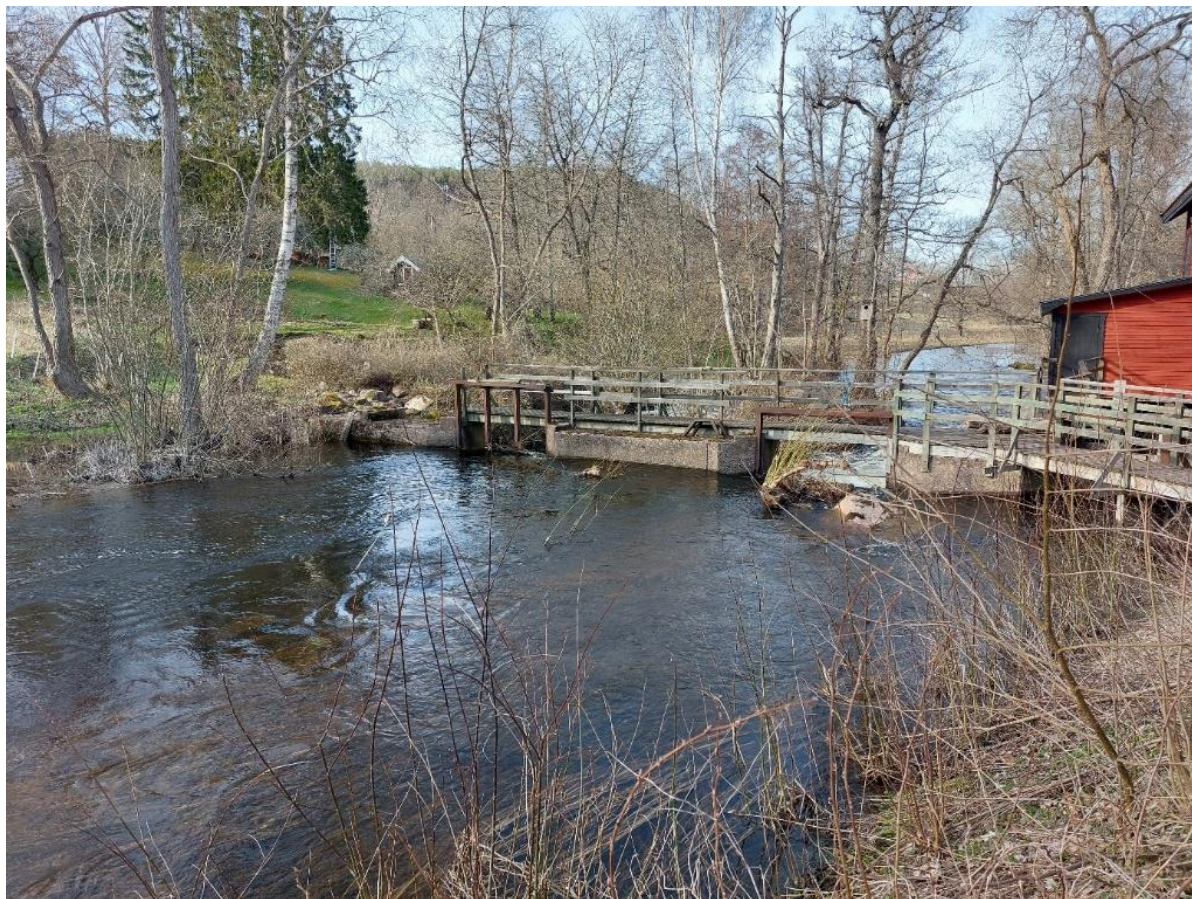
Maskinhuset till smedjan som tidigare drevs av dammen vid Kölefors Nedre sitter ihop med dammbyggnaden och ligger delvis ute i vattnet. Idag är det framför allt de två utskoven till vänster om kanalintaget som avbördningen sker ifrån. Vid högre flöden har även kanalintaget en avbördande funktion. I dammens vänstra sida finns fyra skibordsöppningar från vilka avbördning sker vid höglöden. Dammbyggnadens vänstra sida ligger på en privatägd fastighet (Kinda Torp 2:25) och dammens högra sida ligger på en annan privatägd fastighet (Kinda Kölefors 4:1). Det noterades synliga skador och tecken på läckage på dammen vilket innebär att den behöver rustas upp om den fortsatt ska användas.

**Figur 7. Kölefors Nedre, sedd uppströms ifrån.**

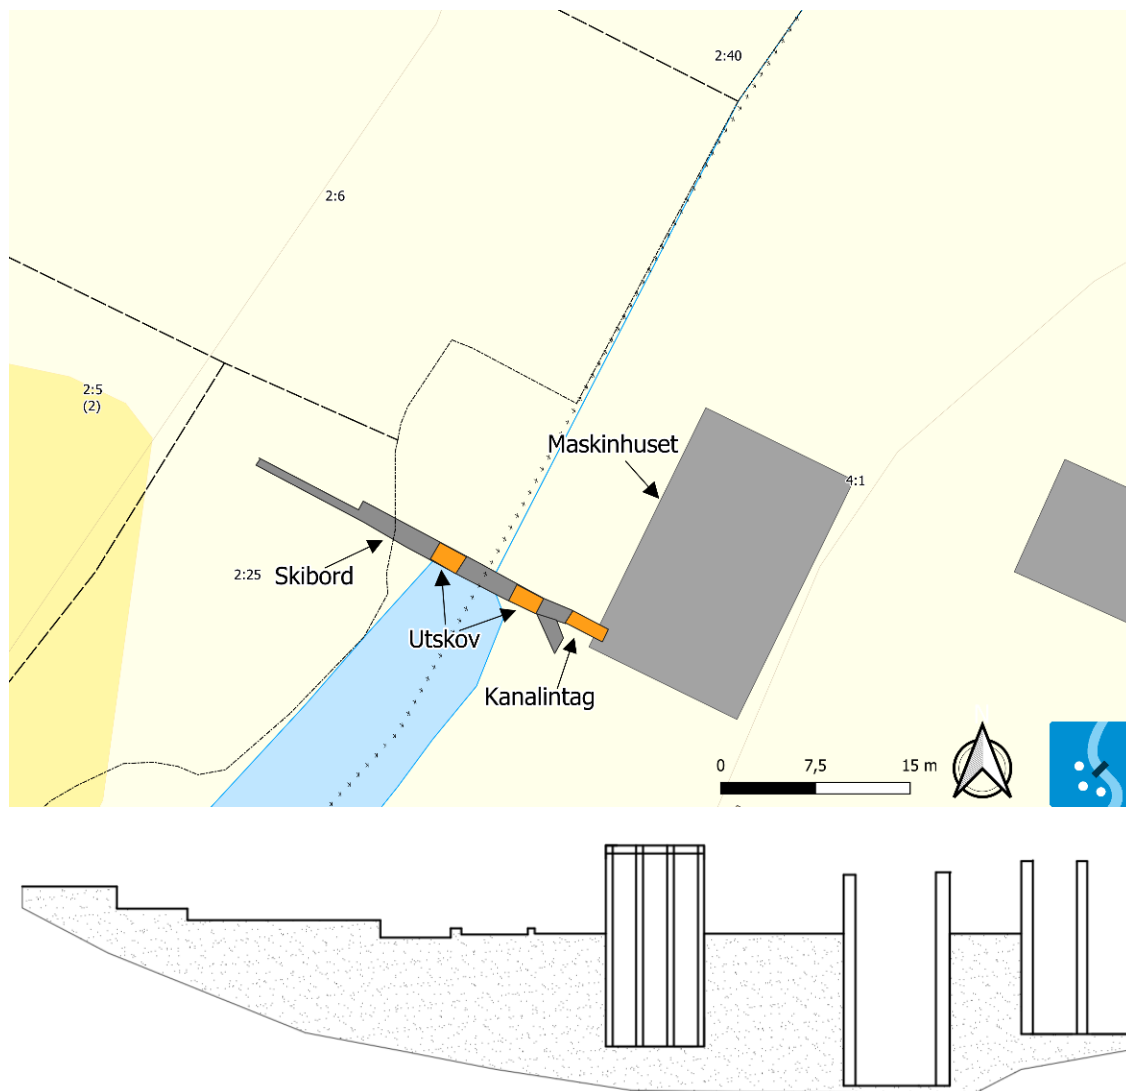
Vid besöket 2023-04-21 låg den övre vattenytan på nivån +92,7 m, medan den nedre vattenytan direkt nedanför fallet låg på nivån +91,6 m. Nedanför fallet är fåran delad i två. Den högra delen tillhör den tidigare utloppskanalen. Dammen vid Kölefors Nedre är byggd i betong och sten och har en krönlängd på cirka 31 m och en krönbredd på cirka 1,5 m. Den är försedd med en intagsöppning som sitter inbyggt i det tidigare maskinhuset på dammens högra sida med en tröskelhöjd på +92,10 m. Till vänster om intagsöppningen finns ytterligare två utskov (utan luckor) vars sammanlagda fria bredd uppgår till cirka 4,3 m och med tröskelhöjd i medeltal på +91,7 m. Till vänster om vänster utskov finns fyra skibordsöppningar med en sammanlagd fri bredd på cirka 10 m med en tröskelhöjd på +93,3 m i medeltal. På vänster sida ansluter dammen till högre liggande terräng medan den högra sidan ansluter till själva maskinhuset. Fallhöjden var vid besökstillfället cirka 1 m och vattennivån uppströms dammen låg cirka 0,5 m under skibordets krön. Dammen har av allt att döma ett antal genomgående sprickor och ser ut att sakna armering. Dammen är i stort behov av renovering då den har skador på ett flertal ställen och i dagsläget löper risk för dammbrott. Någon pegel finns inte monterad.

Figur 9. Fastighetskarta och dammbeskrivning av dammen vid Kölefors Nedre (sedd uppströms ifrån).

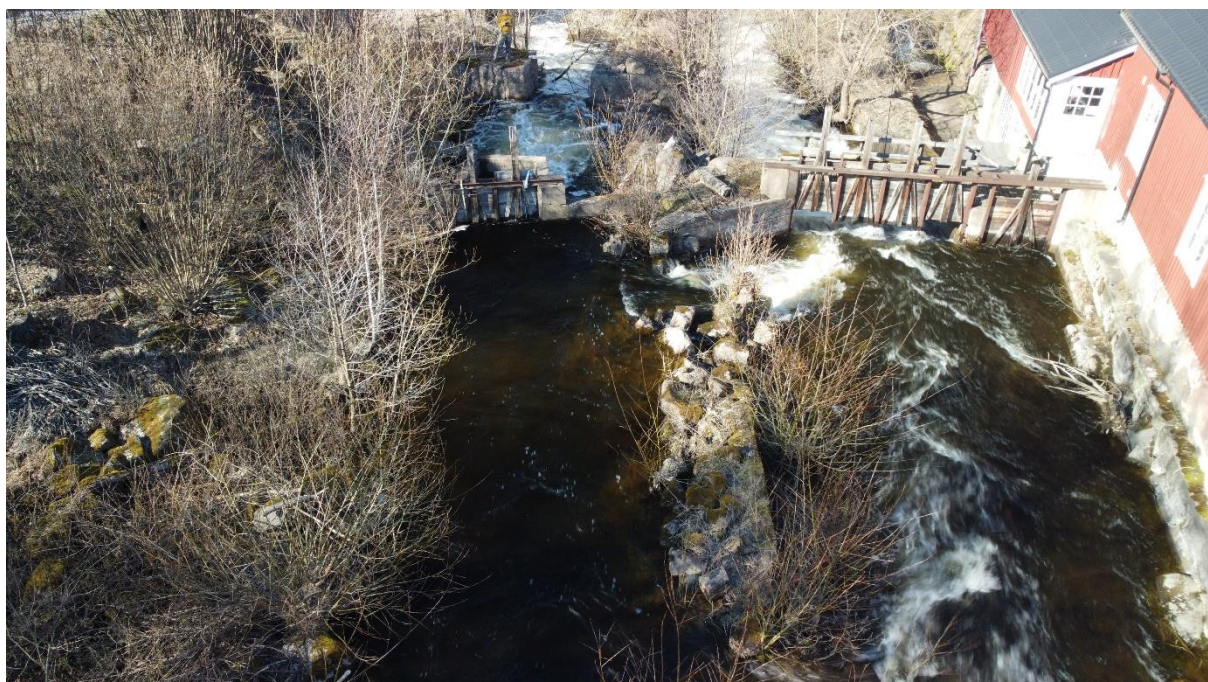
Likt vid Kölefors Nedre sitter maskinhuset vid Kölefors Övre ihop med dammen och ligger delvis ute i vattnet. Här har samtliga utskov och intag kvar sina luckor. Luckorna i utskoven är dock helt öppna medan luckan till intagsöppningen till maskinhuset är stängd. Avbördningen sker således i de två utskoven till vänster. Mellan det högra och det vänstra utskovet finns ett skibord från vilket avbördning kan ske vid högflöden. Dammyggnadens vänstra sida med vänster lucka och utskovet nedan luckan samt huvuddelen av den äldre dammyggnaden nedanför utskovet (se Figur 10) ligger på en privatägd fastighet (Kinda Falklyckan 1:3) och dammens högra utskov och luckor ligger till största del på fastigheten Kinda Kölefors 7:1 som ägs av ett företag. Själva intagsöppningen samt maskinhuset tillhör fastigheten Kinda Kölefors 7:3 som ägs av två privatpersoner. Det noterades synliga skador och tecken på läckage på dammen vilket innebär att den behöver rustas upp om den fortsatt ska användas. Äganderätt, tillsyn och skötsel till dammen är inte helt klarlagt.

**Figur 10. Kölefors Övre, sedd uppströms ifrån.**

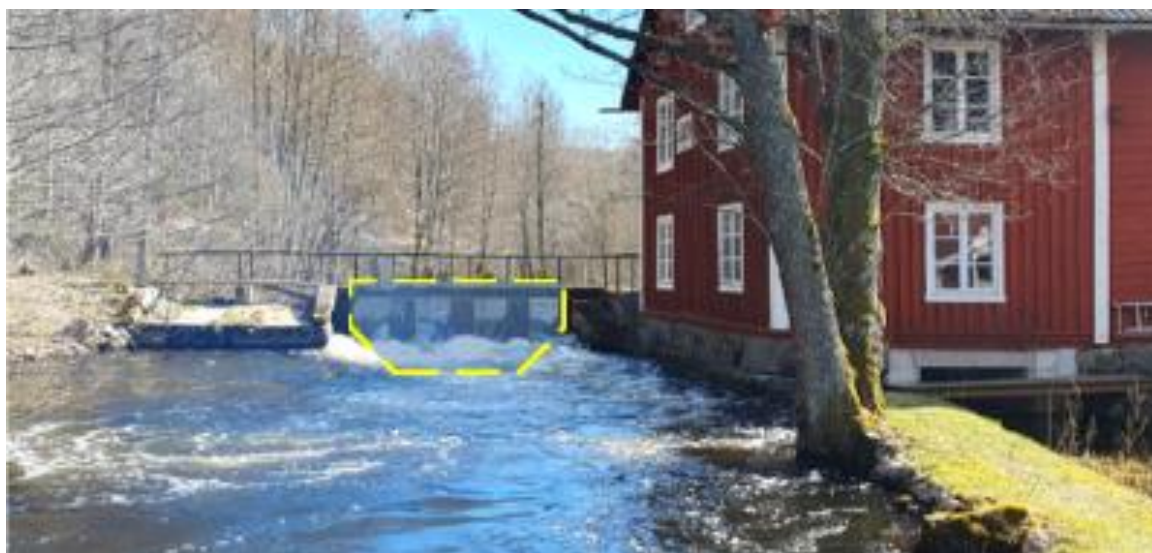
**Figur 14. Principiell utformning av en mindre öppning i dammen vid Kölefors Vaddfabrik (sedd nedströms ifrån). Öppningen bedöms bli cirka 5 m bred i botten och ligga cirka 0,6 m under utskovströsklarna.**

Vid Kölefors Vaddfabrik bedöms att en mindre avveckling kan åstadkommas genom att en öppning tas upp mellan skibordet och byggnaden och där den nya botten blir cirka 5 m bred och ligger cirka 0,6 m under tröskeln i dagens utskov (Figur 14 och Bilaga 4). De inmätta tvärsektionerna i Bilaga 7 visar dock på att en sådan öppning inte är tillräckligt bred för att dammens inverkan på vattnets djup och läge ska upphöra. Observera att botten på en tvärsektion (TV 3) inte har kunnat mätas in fullständigt på grund det höga flödet som rådde vid inventeringstillfället. Vattenbredden avslöjar dock att bottenbredden är betydligt bredare än de inmätningar som gjordes. Vill man veta exakt vilka nivåer som uppstår krävs en hydraulisk modellering i till exempel HEC-ras. Detta görs i så fall samband med en detaljprojektering eller teknisk beskrivning.

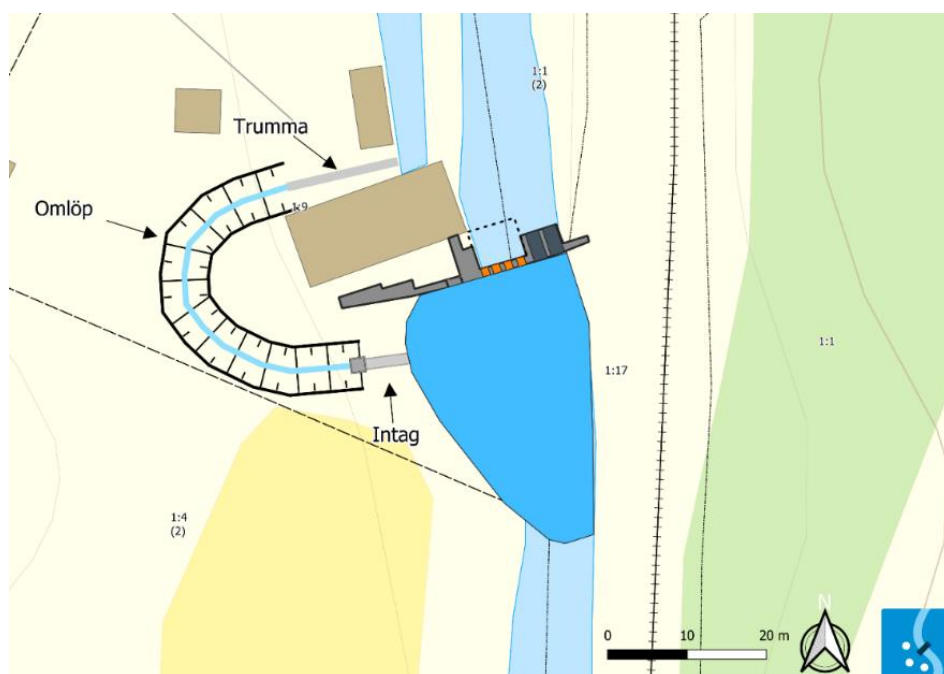
**Figur 15. Möjlig sträckning för ett cirka 60 m långt omlöp med 3,5 % lutning till vänster om dammen vid vaddfabriken.**

Vill man behålla dammens alla delar kan man välja att bygga ett omlöp till vänster om dammen. Naturlika fiskvägar rekommenderas i regel att ha en lutning på cirka 2 % för att kunna vara passerbara för både stark- och svagsimmande fisk. Det bedöms som möjligt att bygga ett omlöp vid Kölefors Vaddfabriks damm, men detta kommer att innebära att dammen behöver rustas upp för att åtgärda risken för dammbrott och ge en mer konstant övre vattenyta, vilket i det här fallet kommer att vara den mest kostsamma faktorn i åtgärdsförslaget. En upprustning krävs även för att bibehålla en vattenspiegel som förser omlöpet med ett kontinuerligt flöde. För att rymma omlöpets utlopp mellan Vaddfabriken och den intilliggande stugan norr om vaddfabriken bör det bestå av en cirka 16 m lång trumma som går mellan husen. Omlöpet blir då cirka 60 m långt och det kommer att behövas en omfattande schaktning av området för att ge omlöpet en jämn lutning på cirka 3,5 % (Figur 15). Omlöpet kommer att ha lutningar som är något brantare än rekommendation, vilket innebär att det är att betrakta som en fiskväg för främst större och/eller starksimmande fiskar och funktionen kan inte garanteras för mindre fisk.

Förmodligen behöver intaget till omlöpet även förses med en strypande lucka som begränsar flödet och håller vattendjupet på en rekommenderad nivå på cirka 0,25 – 0,6 m. Höjs den nya vattenspegeln till skibordens nivåer kommer lämpliga djup i omlöpet att kunna garanteras. Vid högre flöden kommer dammens vattennivå att behöva regleras med hjälp av dammens luckor (som behöver tillverkas och monteras i samband med att dammen rustas upp) för att förhindra att för mycket vatten går genom omlöpet.

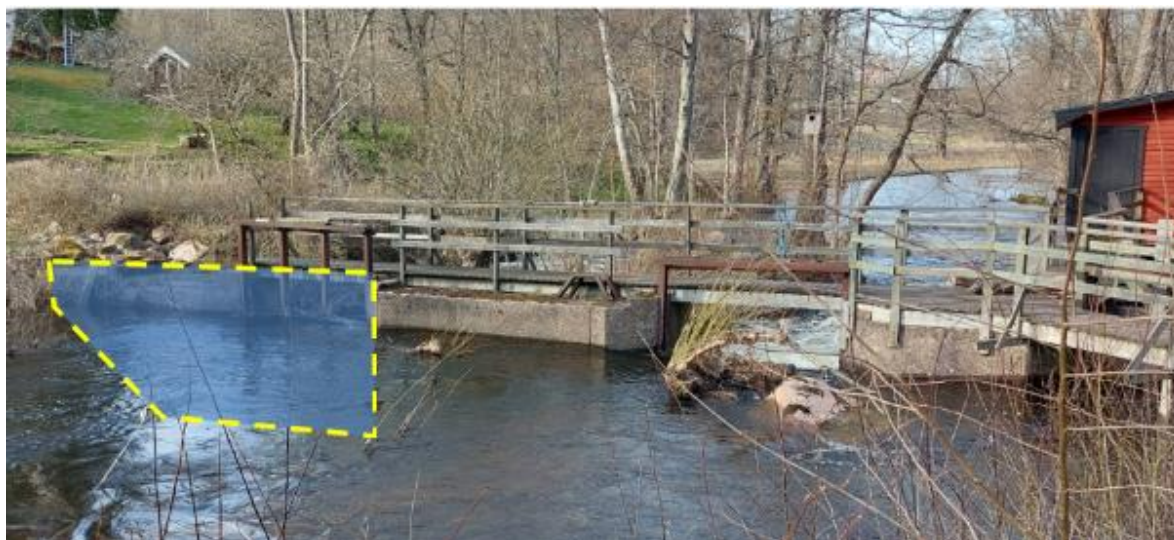
**Figur 17. Principiell utformning av en mindre öppning i dammen vid Kölefors Nedre (sedd uppströms ifrån). Öppningen bedöms bli cirka 6 m bred i botten och ligga cirka 0,9 m under utskovströsklarna.**

Vid Kölefors Nedre bedöms att en mindre avveckling kan åstadkommas genom att en cirka 7 m bred öppning tas upp som går mellan höger sida av den vänstra intagsöppningen och dammens vänstra skibord (se Figur 17). Den nya botten blir cirka 6 m bred och ligger cirka 0,9 m under tröskeln i det vänstra utskovet (Bilaga 9). Den inmätta tvärsektionen ovanför dammen (Bilaga 12) visar dock att en sådan öppning inte är tillräckligt bred för att dammens inverkan på vattnets djup och läge ska upphöra. Viktigt att observera är att om man vill veta exakt vilka nivåer som uppstår krävs en hydraulisk modellering i till exempel HEC-ras. Detta görs i så fall samband med en detaljprojektering eller teknisk beskrivning.

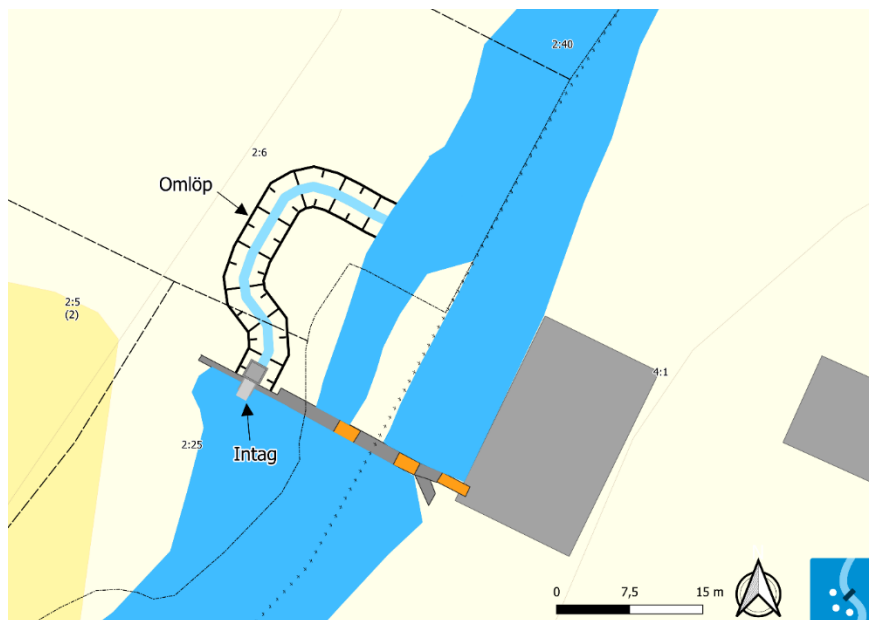
**Figur 18. Möjlig sträckning för ett cirka 35 m långt omlöp med 2,5% lutning till vänster om dammen vid Kölefors Nedre.**

Omlöpet blir då cirka 35 m långt och det kommer att behövas en omfattande schaktning av området för att ge omlöpet en jämn lutning på cirka 2,5 % (Figur 18). Omlöpet kommer att ha lutningar som är något brantare än rekommendationen, men betraktas ändå kunna fungera som en fiskväg för förekommande fiskarter.

Förmodligen behöver intaget till omlöpet även förses med en strypande lucka som kan begränsa flödet vid högflöden och som håller vattendjupet på en rekommenderad nivå på cirka 0,25 – 0,6 m. Höjs den nya vattenspegeln till kanalintagets nivåer kommer lämpliga djup i omlöpet att kunna garanteras. Vid högre flöden kommer dammens vattennivå att behöva regleras med hjälp av dammens luckor, som behöver tillverkas och monteras i samband med att dammen rustas upp, för att förhindra att för mycket vatten går igenom omlöpet.

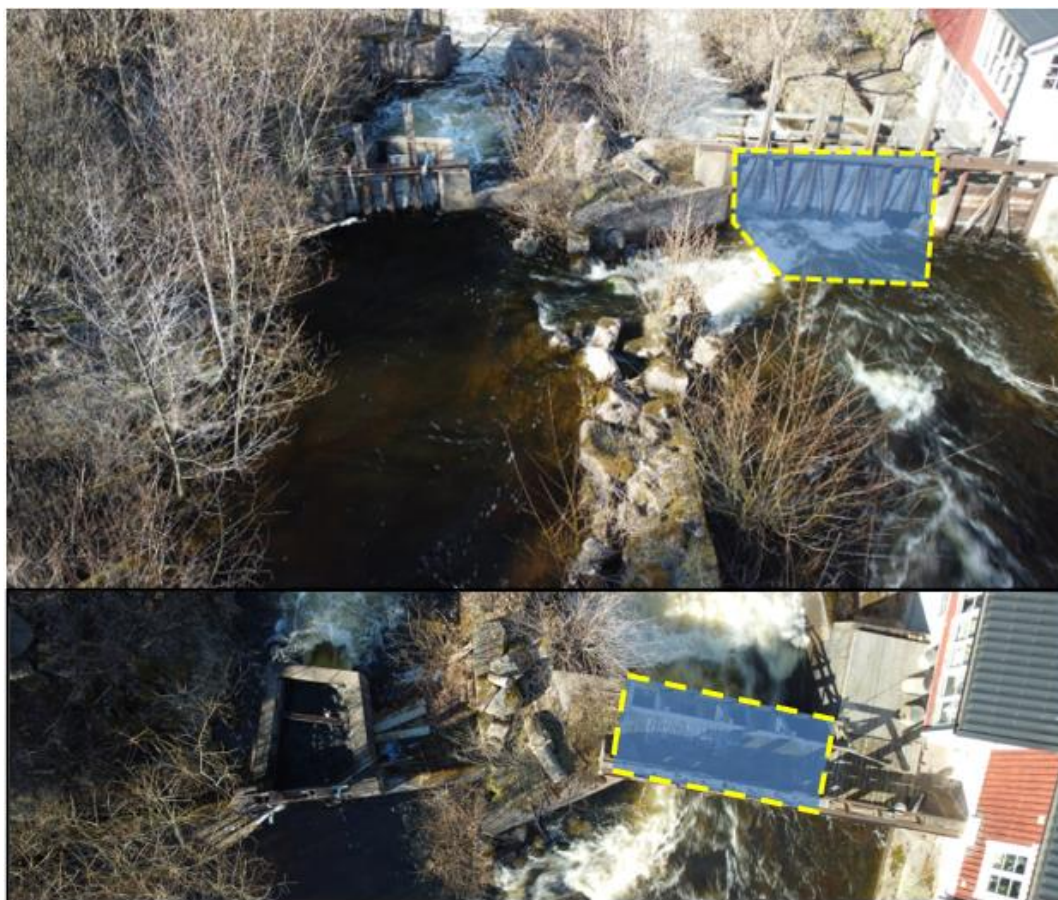
Figur 20. Principiell utformning av en öppning i dammens högra utskov vid Kölefors Övre (sedd uppströms- och ovanifrån). Öppningen bedöms bli cirka 4 m bred i botten och ligga cirka 0,7 m under utskovströsklarna.

Vid Kölefors Övre bedöms att en öppning i det högra utskovet kan åstadkommas genom att en cirka 5 m bred öppning tas upp i det högra utskovet. Öppningen blir cirka 4 m bred i botten och ligger cirka 0,7 m under tröskeln i det högra utskovet (Figur 20 och Bilaga 16).
