Biologiska undersökningar i Krön 2020

# Standardiserat nätprovfiske

## Stormusselinventering

Stångåns vattensystem, Vimmerby kommun

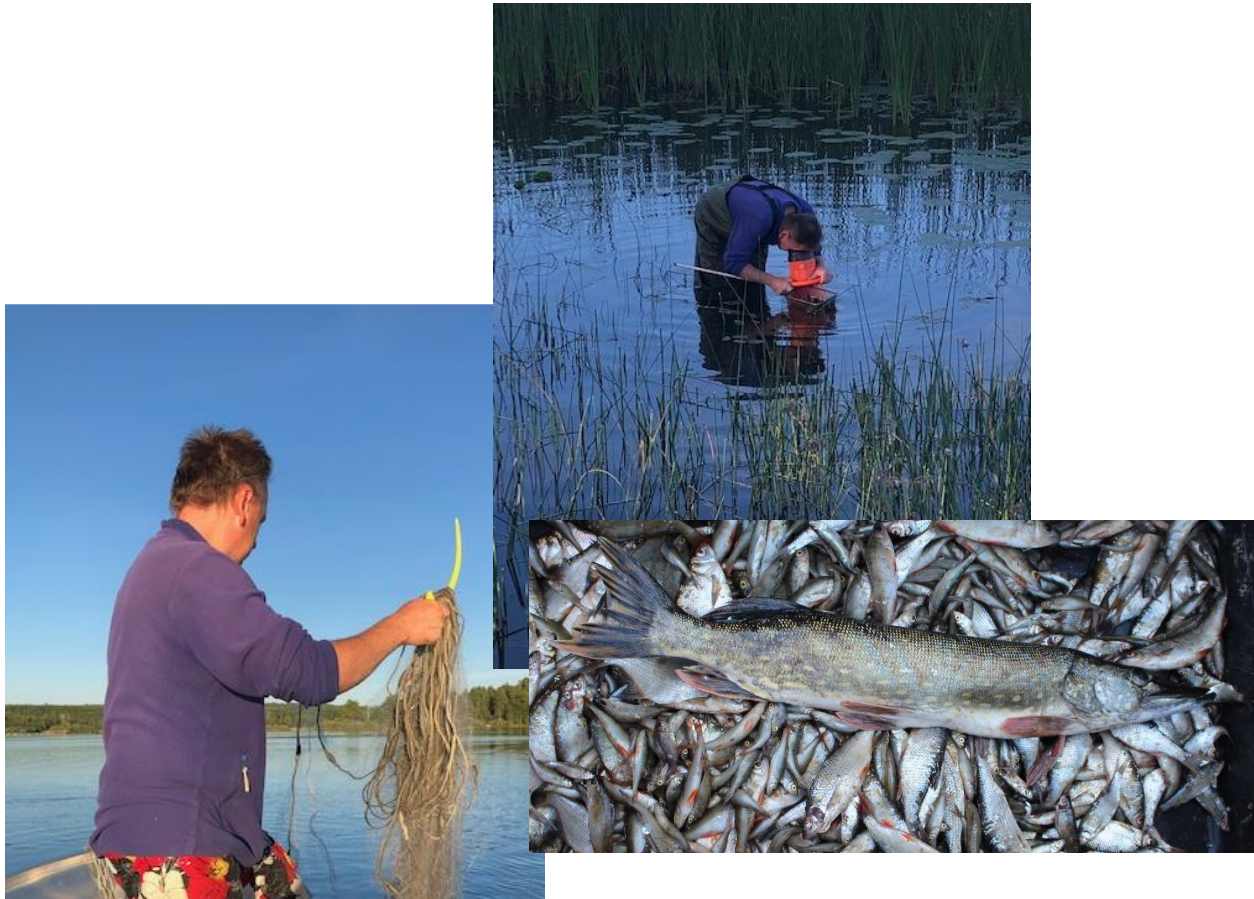
*Figur 1. Nätprovfiske är en viktig biologisk undersökning i sjöar och behövs för att kunna arbeta med övergödningssproblem. Speciella provfiskenet används, Norden 12, med tolv maskstorlekar. Stormusslor är en viktig markör för bottenarnas struktur. Gäddan är en rovfisk som är högre upp på näringskedjan och därmed utsatt för miljögifter genom lagringseffekter. Foton: Steve Ingström och Carl-Johan Månsson*

Prov fisket utfördes med standardiserad metod med 24 bottennät av modell Norden 12 mellan 10-13 augusti 2020. Näten lades ut på kvällen och togs upp nästkommande morgon, 12 timmar senare. Fångsten rensades från näten och dokumenterades utifrån art, längd och vikt. Data rapporterades in till SLU provfiskedatabas. Utifrån fångsten har prov fisket utvärderats med avseende på arter, fångst per ansträngning (per nät), förhållande karpfisk/rovfisk, fiskindex EQR8/eutrofieringsindex, SLU:s jämförelsedata, C-J Naturs prov fisken i andra sjöar 2020 m.m. Musselinventeringen utfördes med vattenkikare varpå funna musslor artbestämdes, räknades och mättes. Musselinventeringen har utvärderats och bedömts utifrån arter, antal och storlekar samt lokalernas beskaffenhet. Fynd har rapporterats in till Artportalen och Musselportalen. Metaller och miljögifter (PAH:er) provtogs på sju fiskar från Kröns olika delar och analyserades på ackrediterat laboratorium (ALS). Fiskar och storlekar som brukar tas upp och ätas valdes ut från olika delar av sjön. Data utvärderades av C-J Natur och rapport med resultat finns med i denna som en egen del.

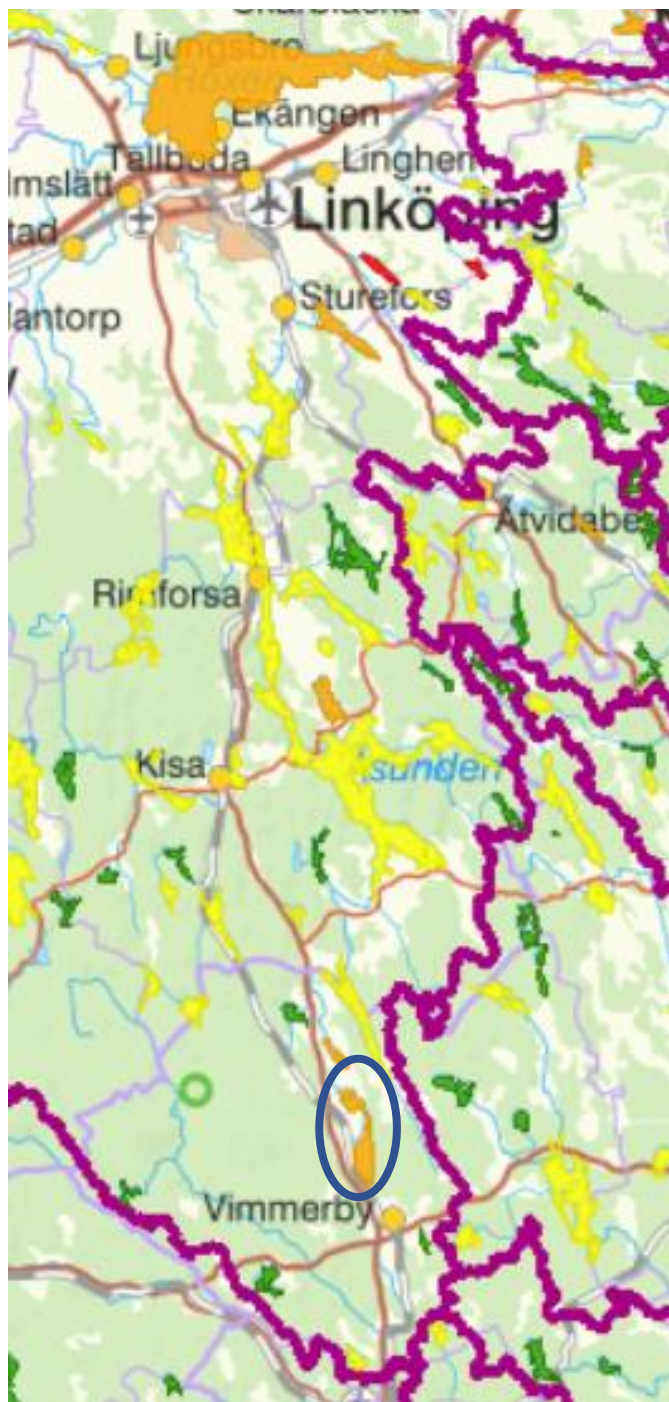
Figur 2. Krön inom Stångåns vattensystem. Från VISS.

På kartan nedan visas Kröns läge inom Stångån där färgerna på vattnen visar status.

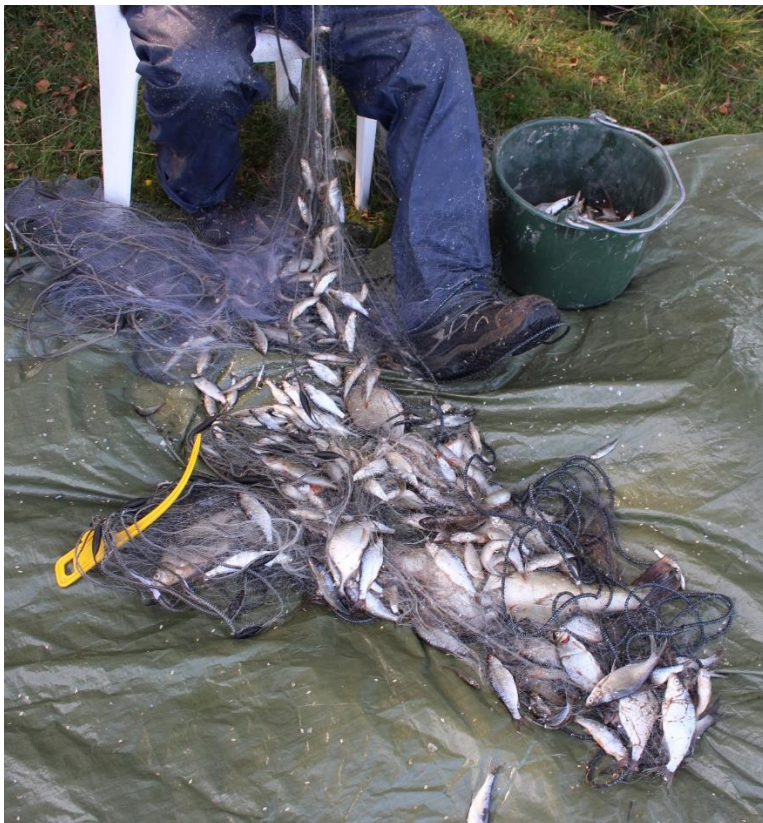
Figur 4. Så här såg näten ut i Krön... Massor av fisk...

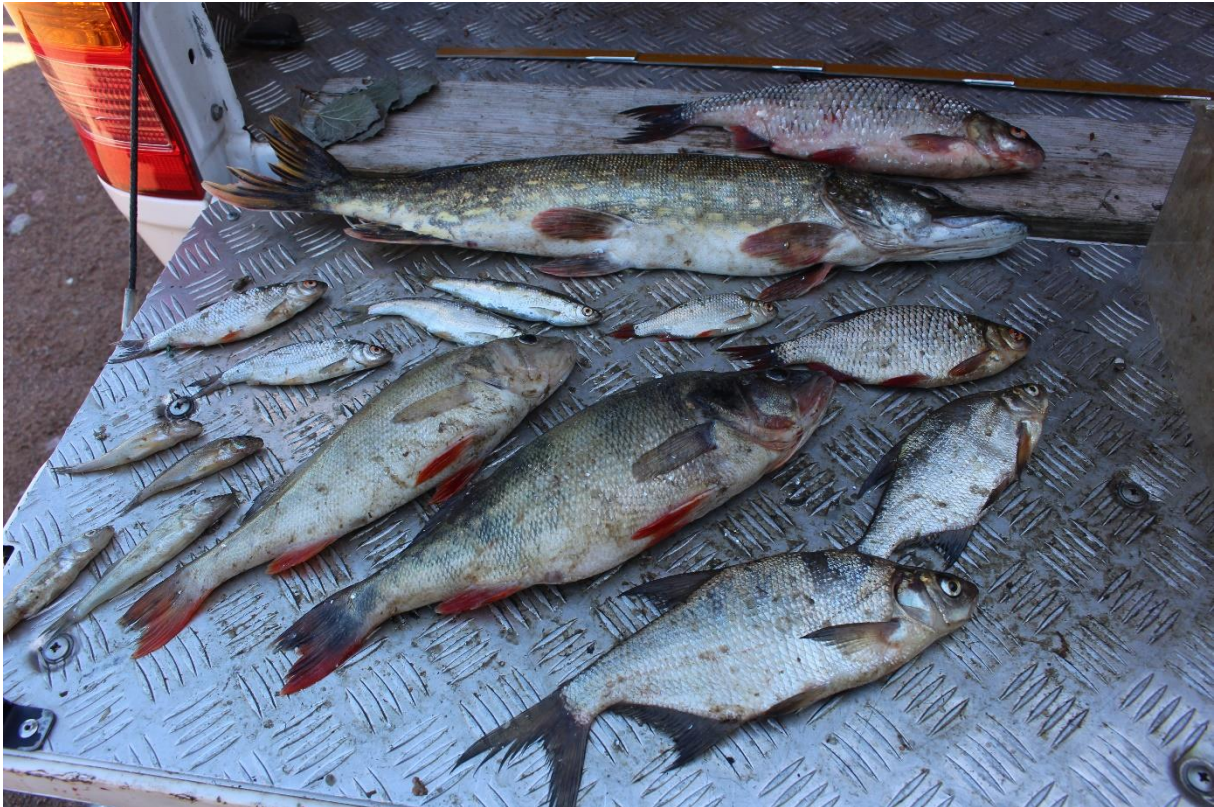
Figur 8. Samtliga åtta fiskarter som ingick vid provfisket i Krön 2020.

Totalt erhöles 8 olika fiskarter vid provfisket i Krön 2020; abborre, gös, gädda, mört, braxen, sarv, gers och benlöja. Antalet arter var normalt och de förväntade. Det finns även ål, ruda, lake och sutare i sjön.

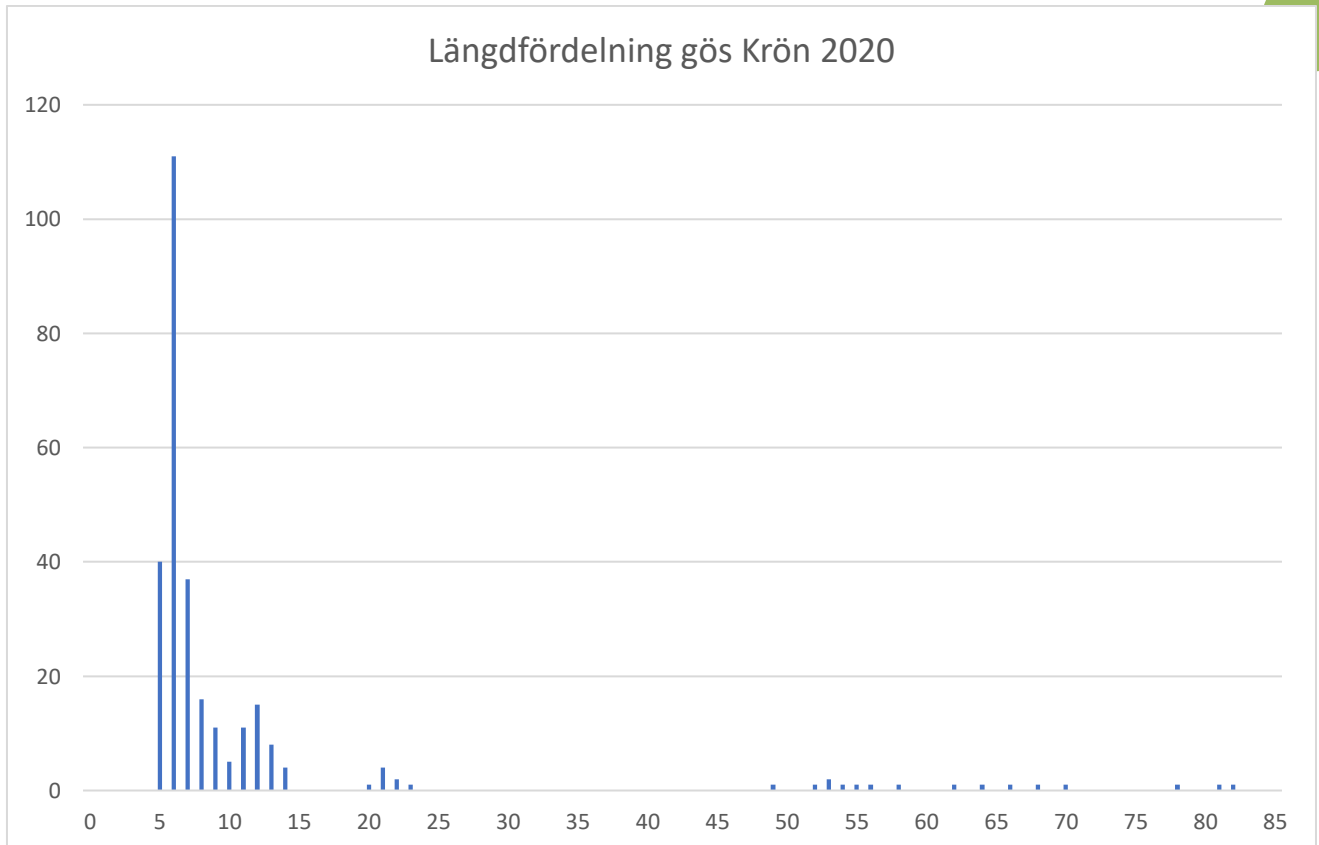
Figur 14. Längdfördelning hos gös i provfisket i Krön 2020. Vågrät axel är cm-klass, lodrät axel är antal fiskar.

Längderna dominerades av gösungar runt 5-6 cm (figur 14). Tresomriga gösar återfinns runt 20-25 cm. Utebliven fångst av gösar runt 25-45 cm gör att man kan misstänka att reproduktionen slagit fel runt åren 2016-2017.

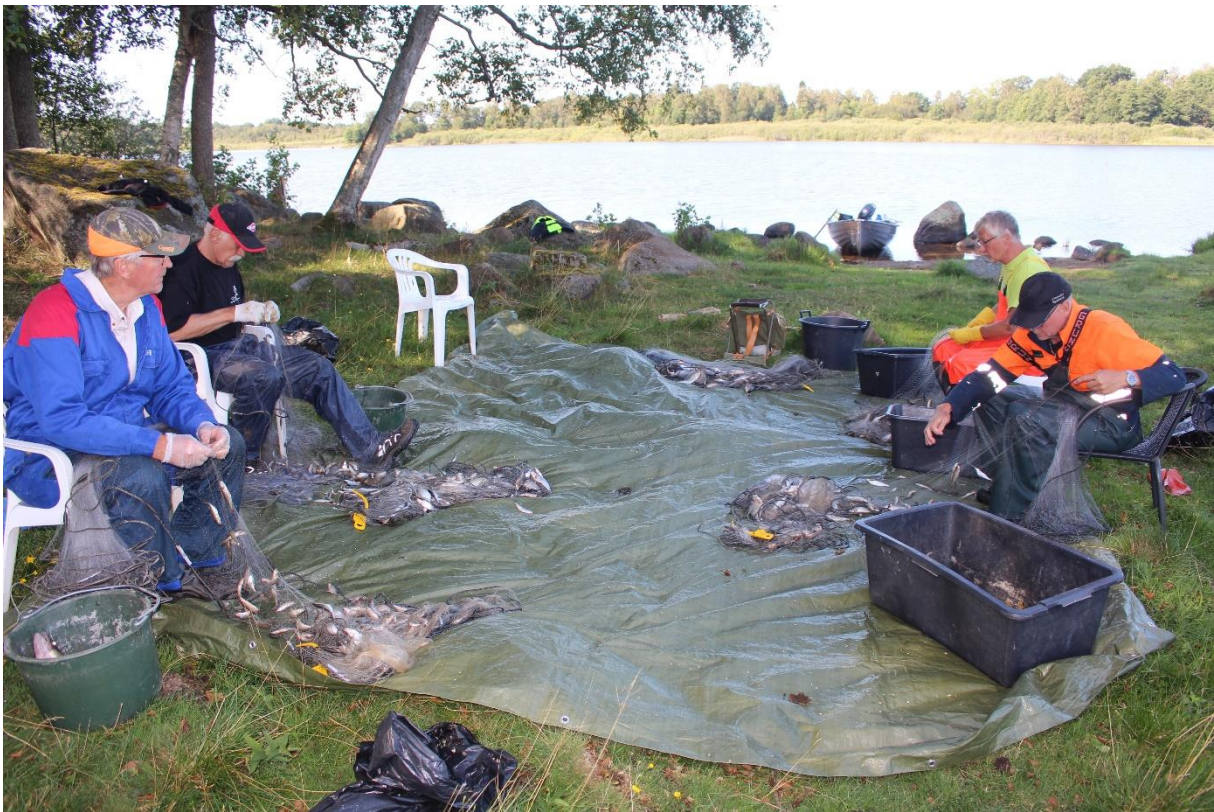
Figur 19. Nätrensning vid Kröns strand.

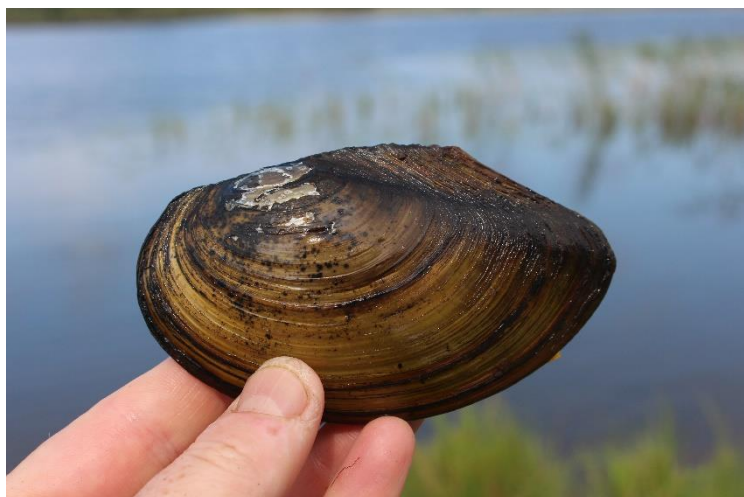
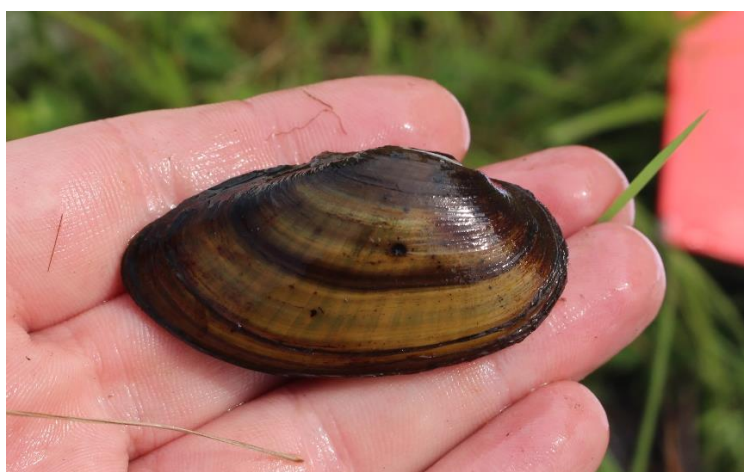
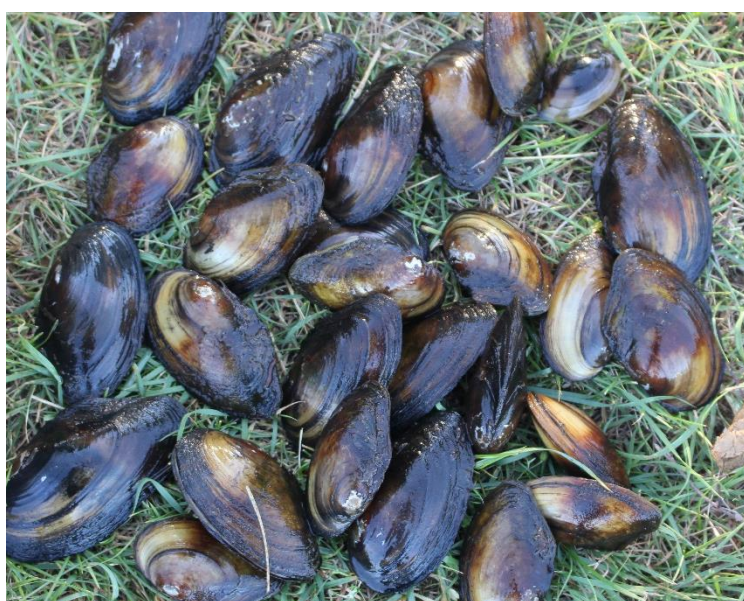
Figur 22. Stormusslor från Krön 2020. Överst en större dammussla, mitten en spetsig målarmussla samt underst allmän dammussla.

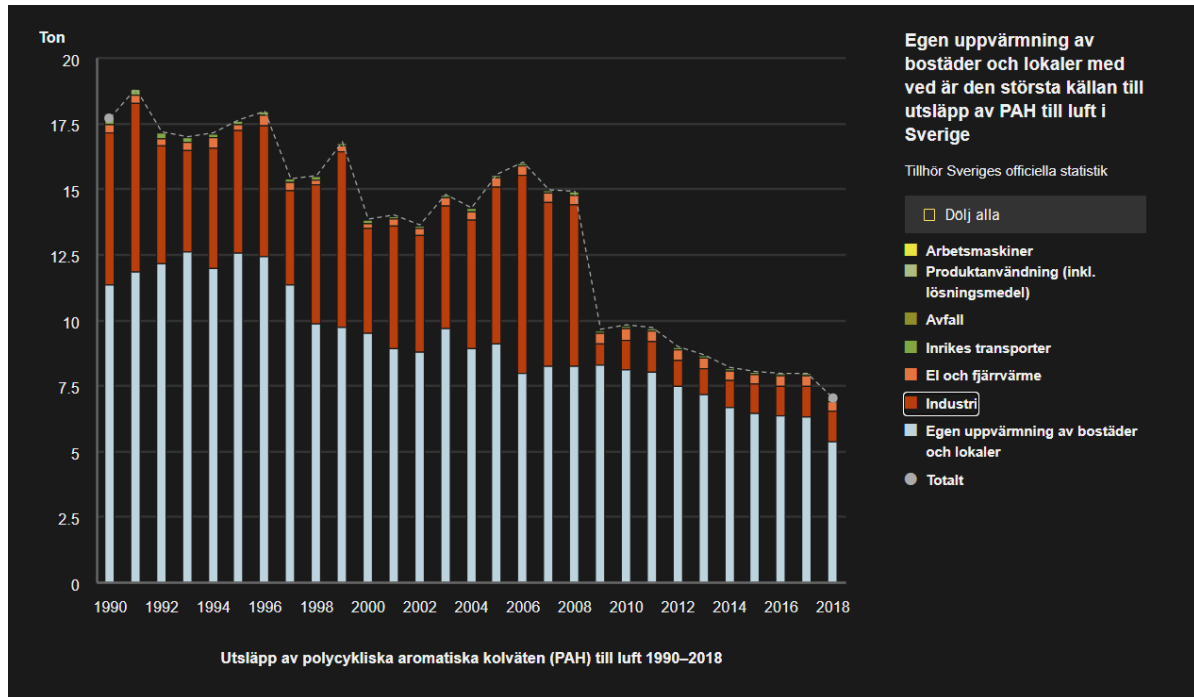
Figur 26. Utsläpp av PAH:er 1990-2018. Graf från Naturvårdsverket.

Spridningen av PAH:er kommer till stor del från uppvärmning av bostäder och från olika industrier. Trenden är att utsläppen minskar (figur 26).

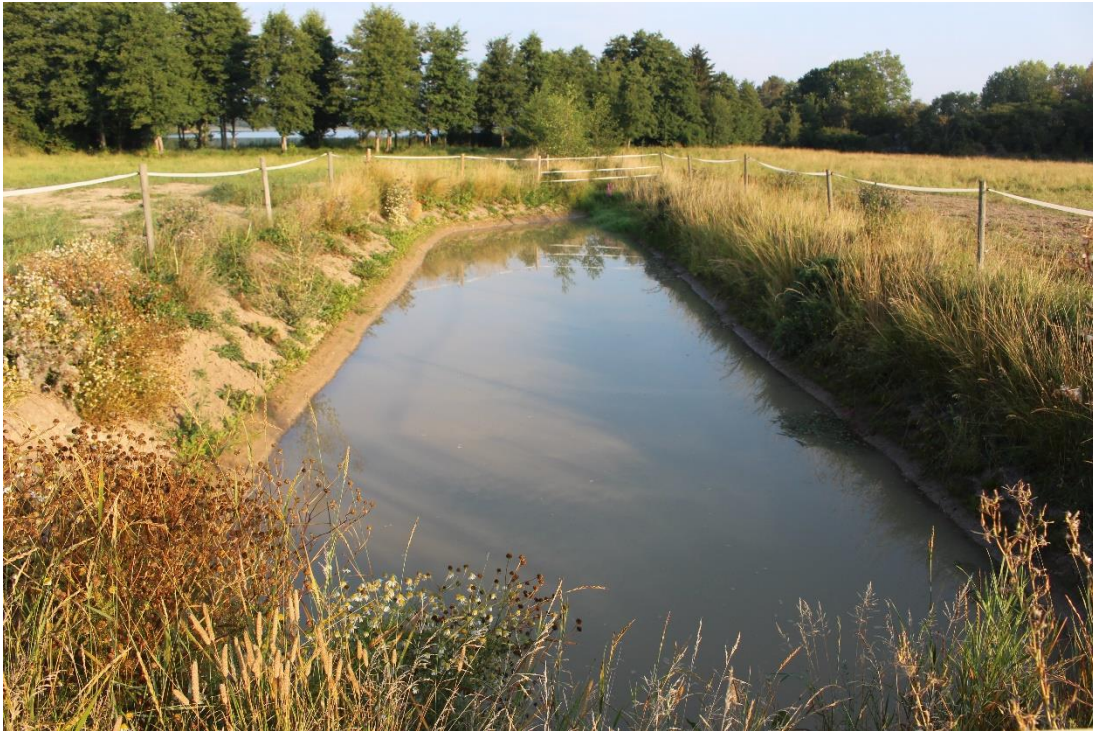
*En av sju anlagda fosfordammar vid Nimmern i tillförande diken. Foto: C-J Natur, augusti 2020.*

Anlägg våtmarker och fosfordammar i sjöns tillflöden. En fälla kan anläggas i ett dike och ha en storlek av 20x5 m. Ett exempel på fosforfälla från Nimmern visas nedan.
