Delrapport:

## Undersökningar i och runt Nimmern 2020

1. Bottenfaunaundersökning i Nimmern
2. Inventering av stormusslor i Nimmern
3. Redovisning av fältbedömning av fosfordammar runt Nimmern
4. Standardiserat nätprovfiske i Nimmern 2020 (separat rapport)

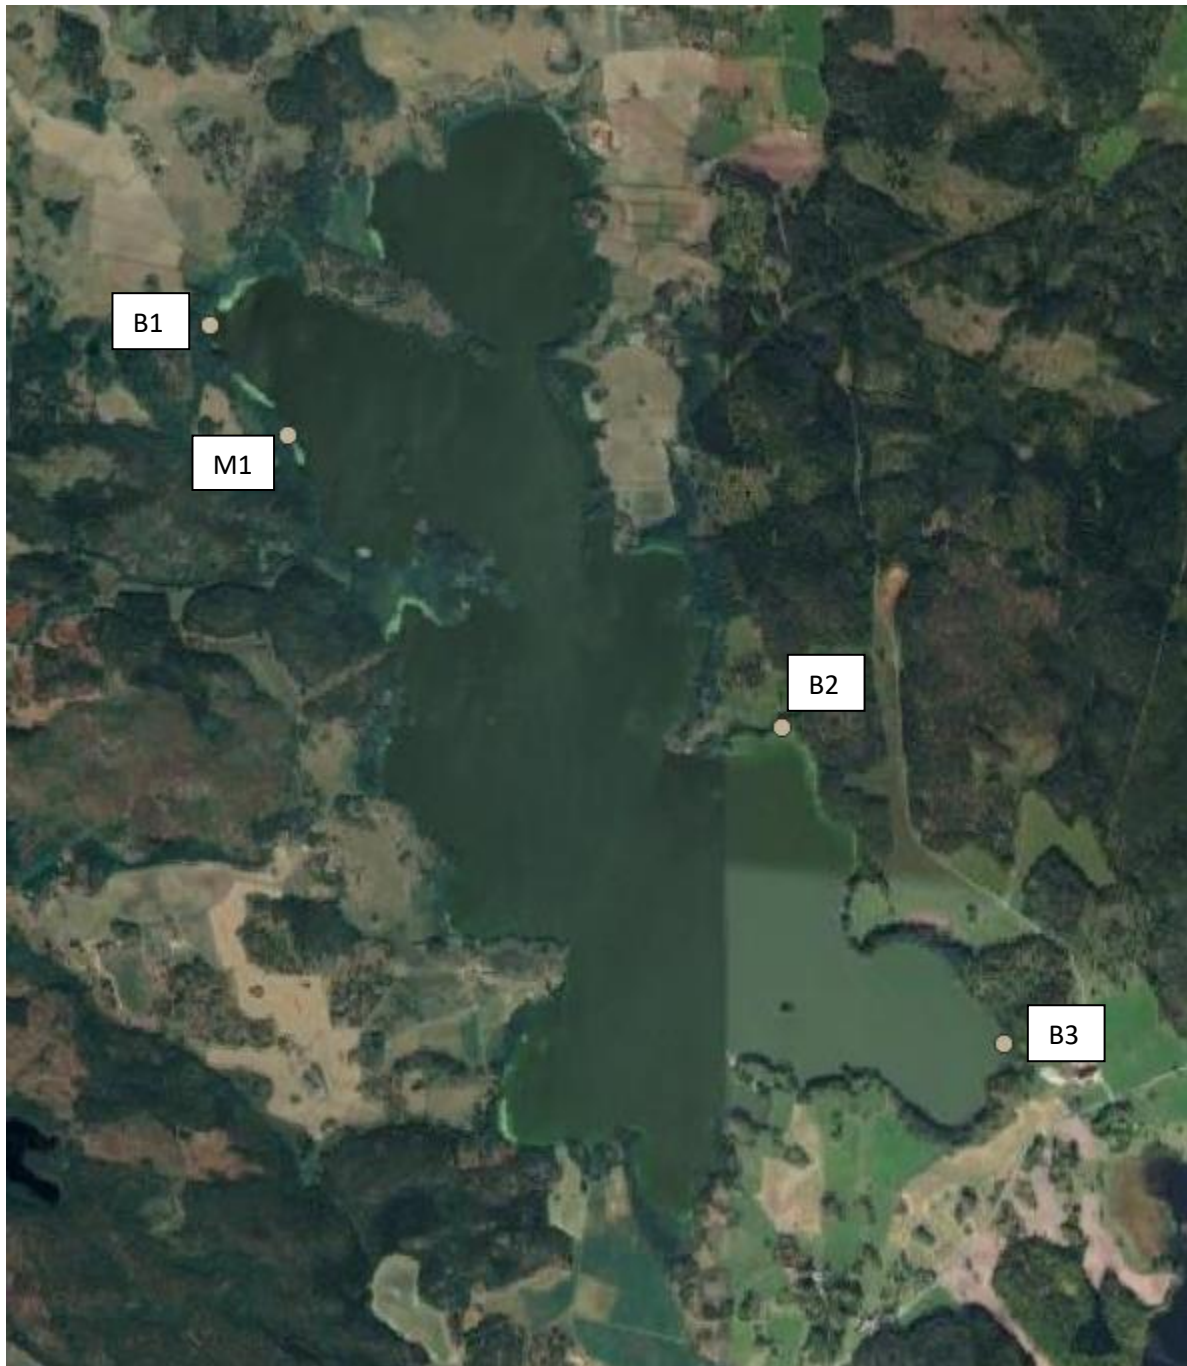
Figur 1. Lokaler för undersökning av bottenfauna och musslor 2020.

B=bottenfauna M=musslor

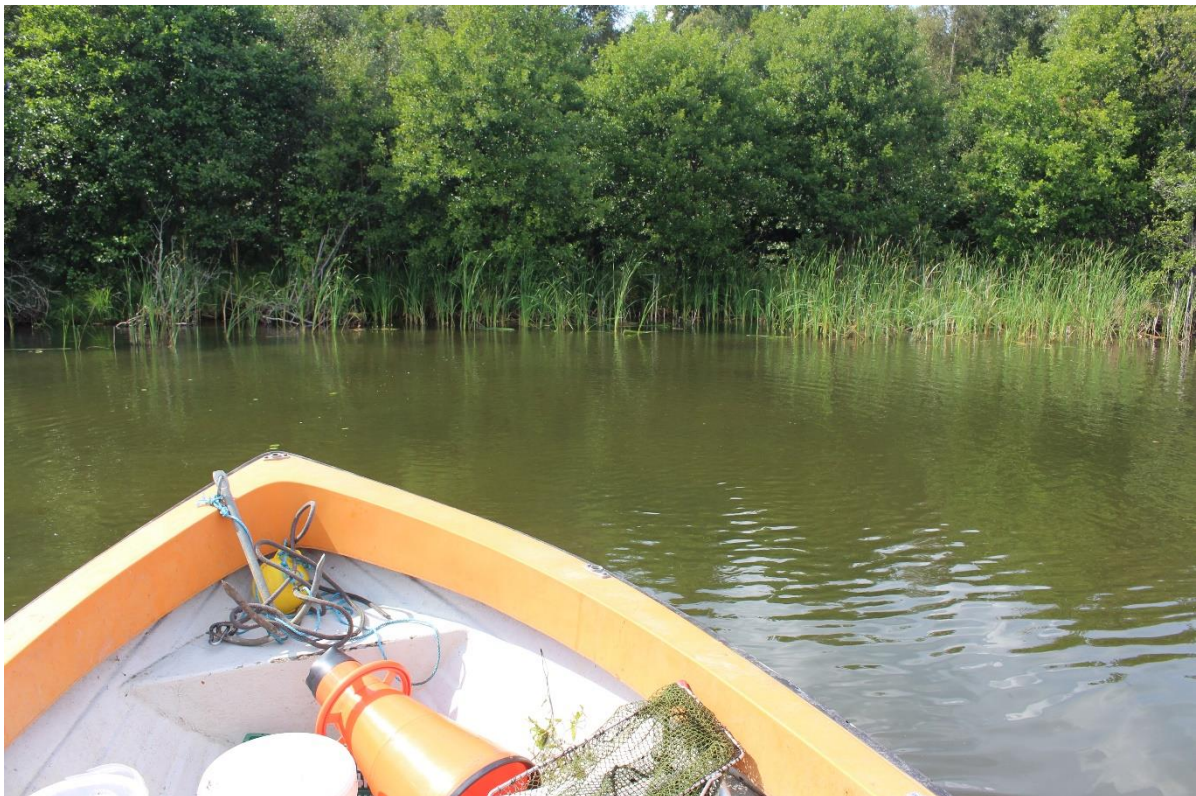
### Lokal B1

Djup: 0,5-1,5 m

Botten: Dy

Vattentemperatur: 28 grader

Syrehalt: 9,2 mg/l

Yta: 10x10 m

Växtlighet: Vattenpest, gul näckros, krusnate, vattenbläddra

Övrigt: 1 st död gers hittades. Svårt att håva i och med täckande bestånd med vattenpest. Både havsörn och fiskgjuse observerades. Syrehalten visade 9,2 mg/l (godkänt värde).

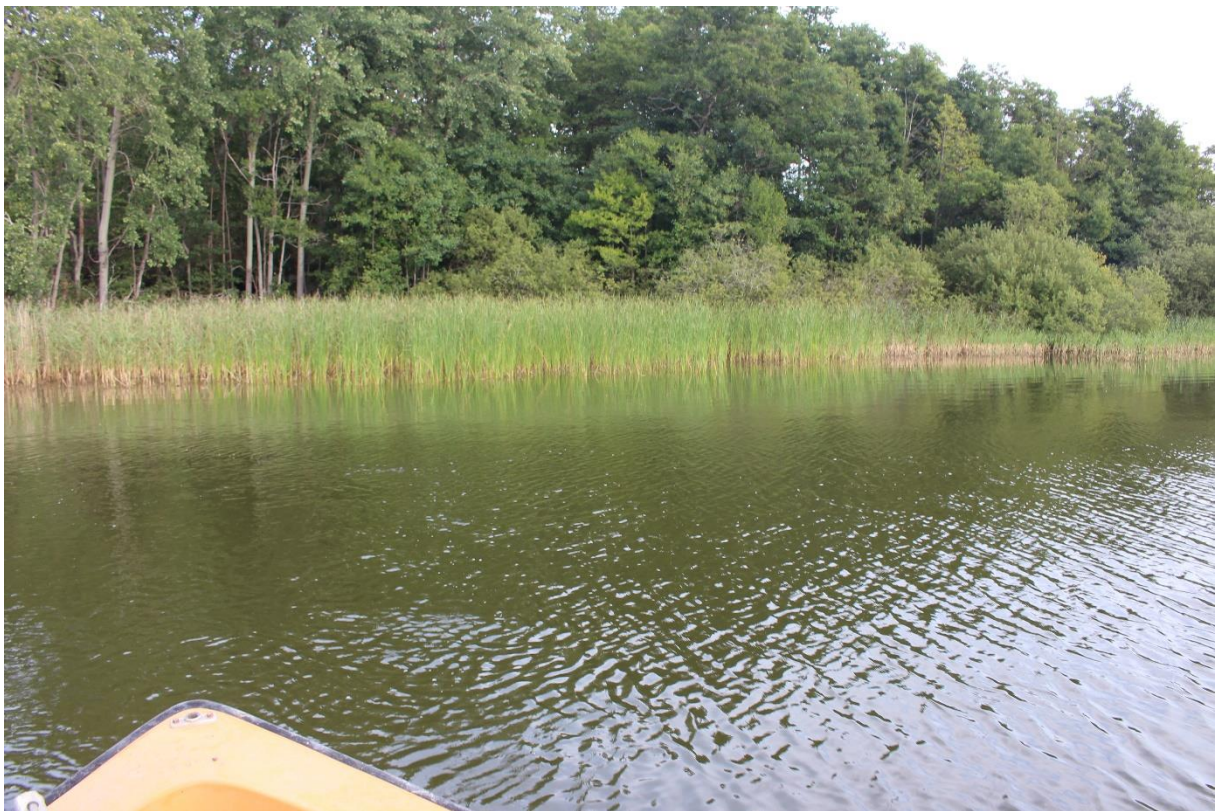
Lokal B3

Djup: 0,5-1,0 m

Botten: Detritus

Yta: 10x10 m

Växtlighet: Smalkaveldun, vattenpest, vass

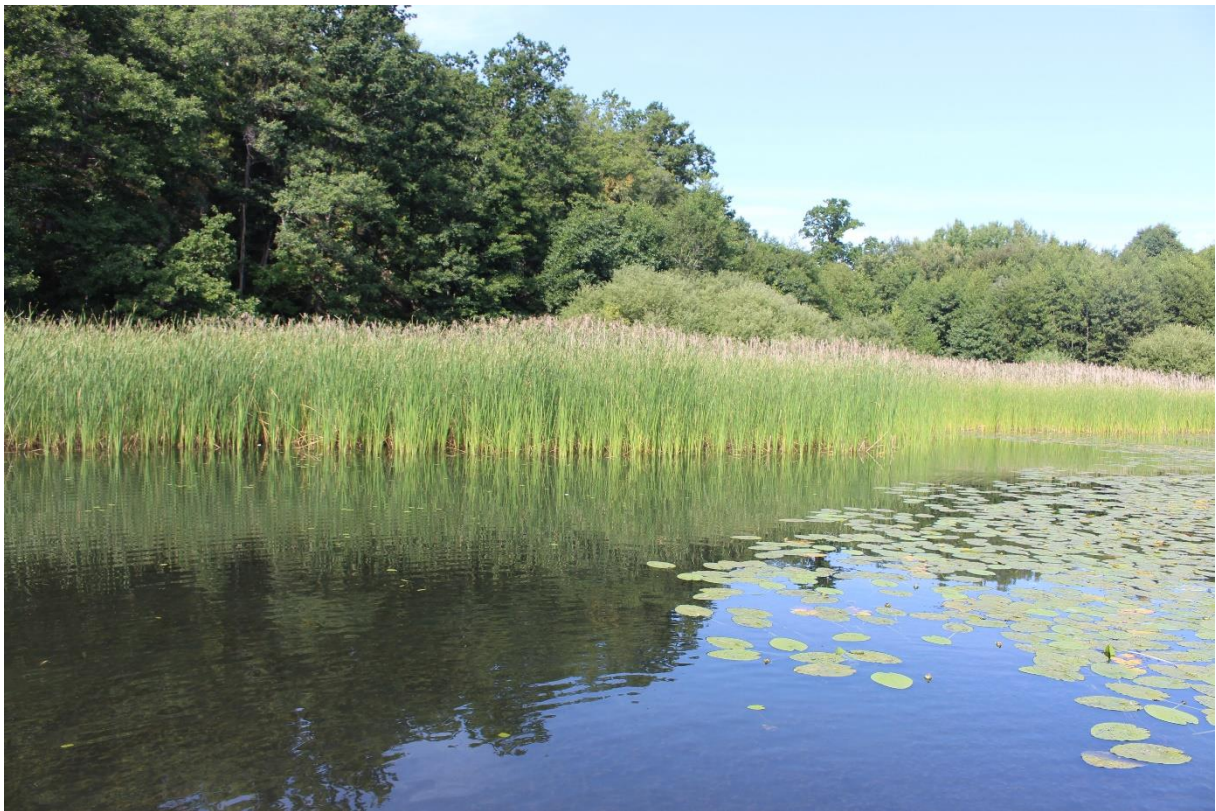
Mussellokal Drättingeviken

Djup: 0,5-1,0 m

Botten: Gytja dominerar men det finns även sand, torv

Yta: 5x10 m

Växtlighet: Vattenpest, gul näckros, smalkaveldun, vattenpilört

På lokalen i Drättingeviken (M1) hittades 15 st exemplar av arten större dammussla och 18 st exemplar av arten spetsig målarmussla. Tätheten musslor var 0,7 st/m<sup>2</sup>. Minsta mussla var 26 mm som var en spetsig målarmussla. Hela 50 % av det dokumenterade beståndet med spetsig målarmussla var under 50 mm i längd, vilket visar på god rekrytering senaste åren.

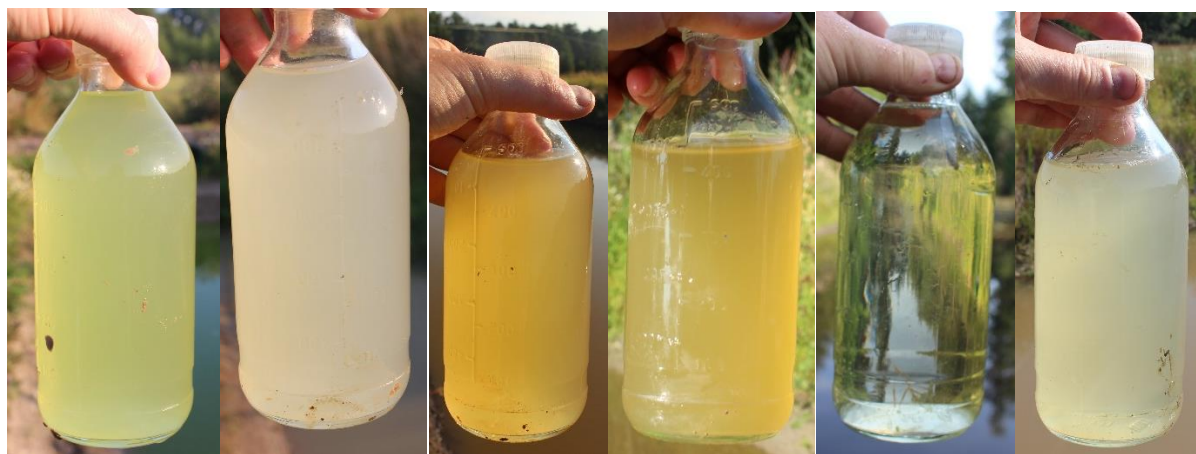
Figur 8. Provflaskor med vatten från fosfordammar vid Nimmern, från vänster fälla 4 (Väsby), fälla 3 (Väsby), fälla 2 (Stjärnevik), fälla 1 (Stjärnevik), fälla 5 (Årteryd), fälla 6 (Drättinge). Foto: C-J Natur

Inom limnologins skola säger man att: "ett grumligt vatten är ett näringsrikt vatten". Ja det stämmer men hur är det i fosfordammarna? Genom att visuellt dokumentera färgen på vattnet så kan detta vara ett mått på näringssituationen. Detta visade att det var mest grumligt i fälla 1, fälla 3 och fälla 6 (figur 8). Detta stämmer bra med dessa dikens höga näringshalter som noterats vid tidigare års vattenprovtagning (data från Nimmerns FVOF). pH visade höga värden mellan 8-9 i alla dammar vilket är givet då närområdet håller mäktiga lerjordar. Syrehalten skiljde sig åt, i fälla 3 var halten lite lägre och visade 4,6 mg/l. Här kan syretäringen vara hög. För fisk och kräftor brukar man ange 5 mg/l som gräns för när påverkan sker. Tabell 2 redovisar dammarnas förhållanden.

Tabell 2. Uppmätt pH (instrument Lovibond) och syrehalt (instrument Oxyguard) i fosfordammarna samt visuellt bedömd vattenfärg 2020.

| | pH | Syrehalt mg/l | Färg |
| Fälla 1 Stjärnevik | 8,3 | 7,9 | Gulbrun |
| Fälla 2 Stjärnevik | 8,9 | 7,8 | Gråbrun |
| Fälla 3 Väsby | 8,9 | 4,6 | Grå |
| Fälla 4 Väsby | 9,1 | 9,2 | Grönt |
| Fälla 5 Årteryd | 8,7 | 7,5 | Klart |
| Fälla 6 Drättinge | 8,1 | 7 | Vitgrå |

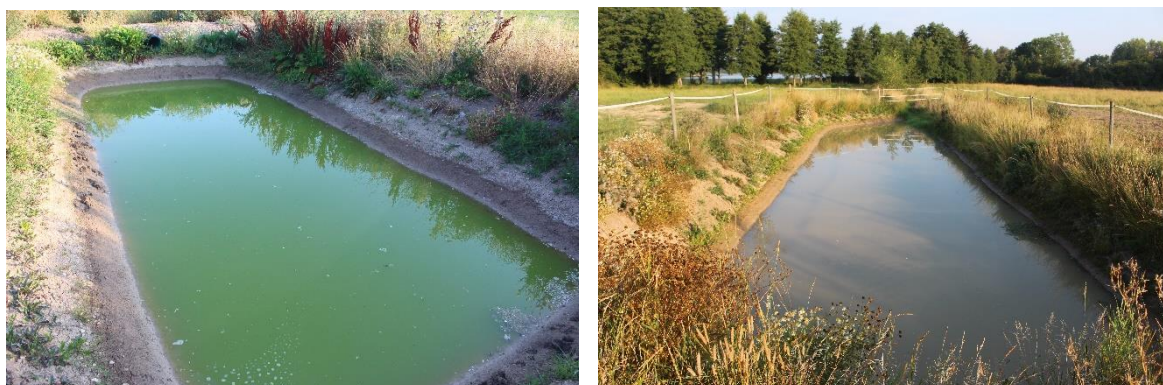
Figur 9. Fällorna på Väsby.

Fosfordammarna har förutom effekt för näringsupptag även en viss funktion för biologisk mångfald. Där vilt kan gå ner till dammarnas vatten så var det mycket spår. Växtlighet har börjat att etablera sig men det kommer att behövas ett par år till innan växter täcker dammarna och bidrar till högt näringsupptag. Följande noteringar gjordes vid dammarna:

Runt fälla 4 växte tistlar, skräppor och baldersbrå. I dammen fanns en hel del trollsländelarver.

Runt fälla 3 växte tistlar, vattenpilört och fackelblomster.

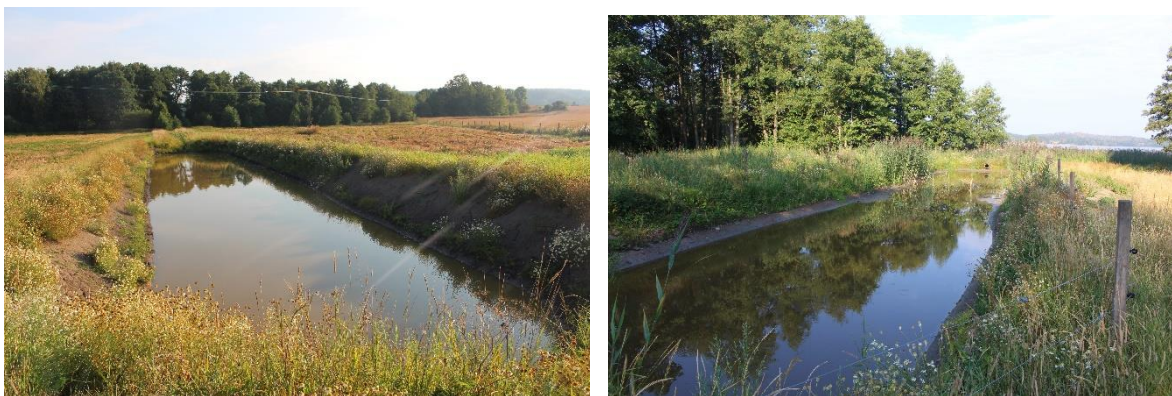
Figur 10. Fällorna på Stjärnevik.

Runt fälla 2 växte brunskära, nickskära. I dammen fanns vattengråsuggor och rygg-/buxsimmare.

I fälla 1 fanns rygg-/buxsimmare, sländelarver och vattengråsuggor.

I fälla 1 bör utloppet justeras, i övrigt ser in-/utlopp ut att fungera.

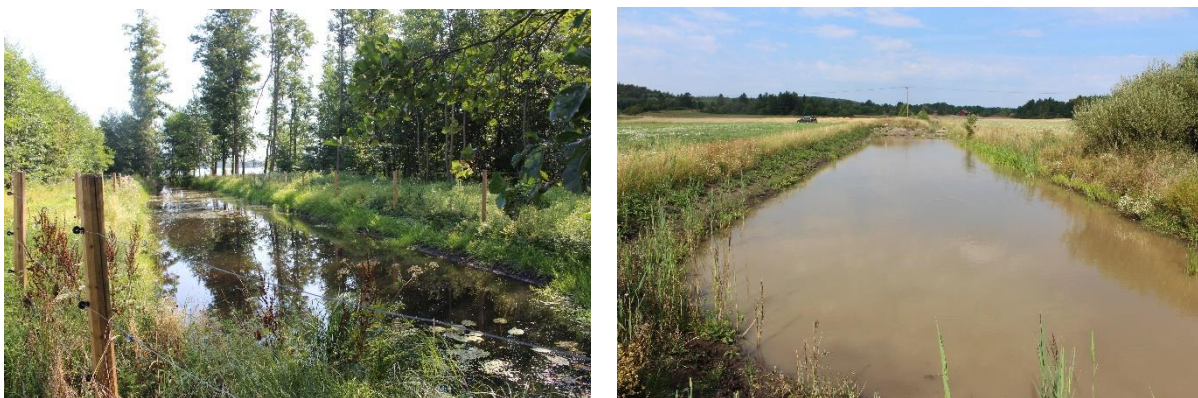
Figur 11. Fälla på Årteryd till vänster, Drättinge till höger.

Fälla 5 hade dyblad, vattenpest, igelknoppar, andmat, gul näckros. Abborrar, ca 10 st, noterades.

Fälla 6 hade svalting, vattenblink, andmat, posthornsäcka, klodyvel, gräsnate, trollsländelarver, gropnate.
