# Hallstadån vid Rimforsa

## Kulturhistorisk utredning 2020

Tjärstads socken  
Kinda kommun

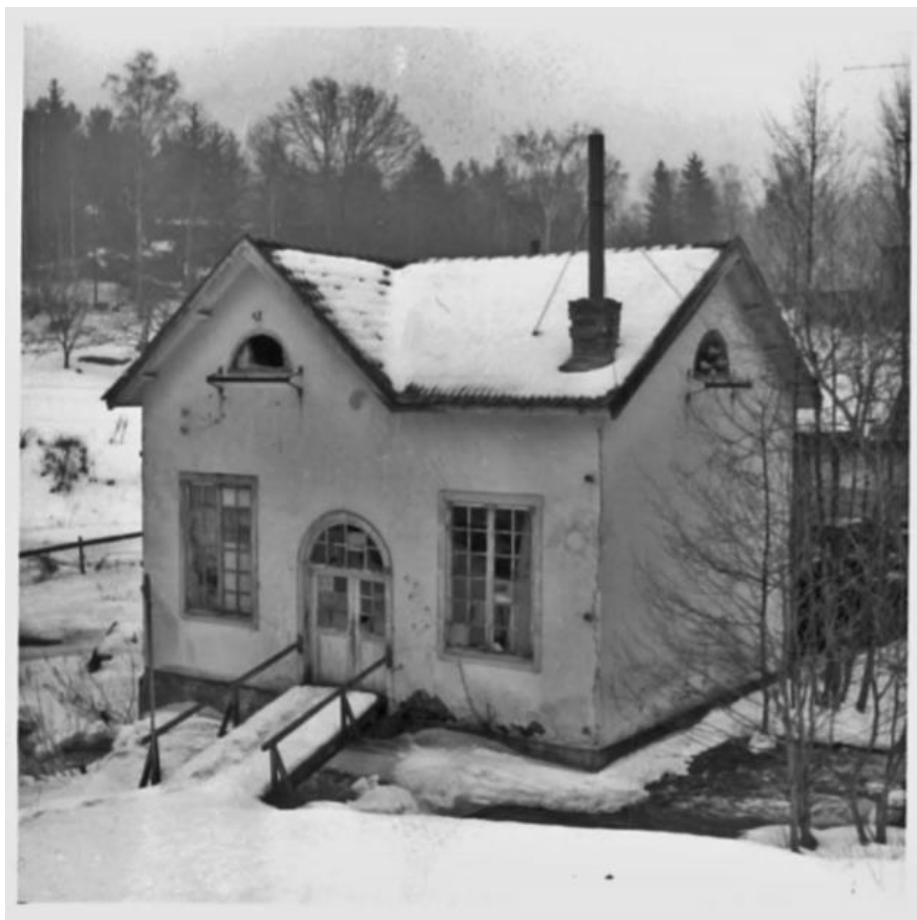
Figur 2. Hallstad mellankvarn vid Hallstadån år 1978. Foto: Göran Tagesson.  
Källa: Kvarninventeringen.

Under år 1978 utfördes en kvarninventering i Östergötlands län, vilken innefattade arkivstudier och okulära besiktningar. Originalhandlingarna finns på Östergötlands museum. Invid Hallstadån dokumenterades Hallstad mellankvarn.

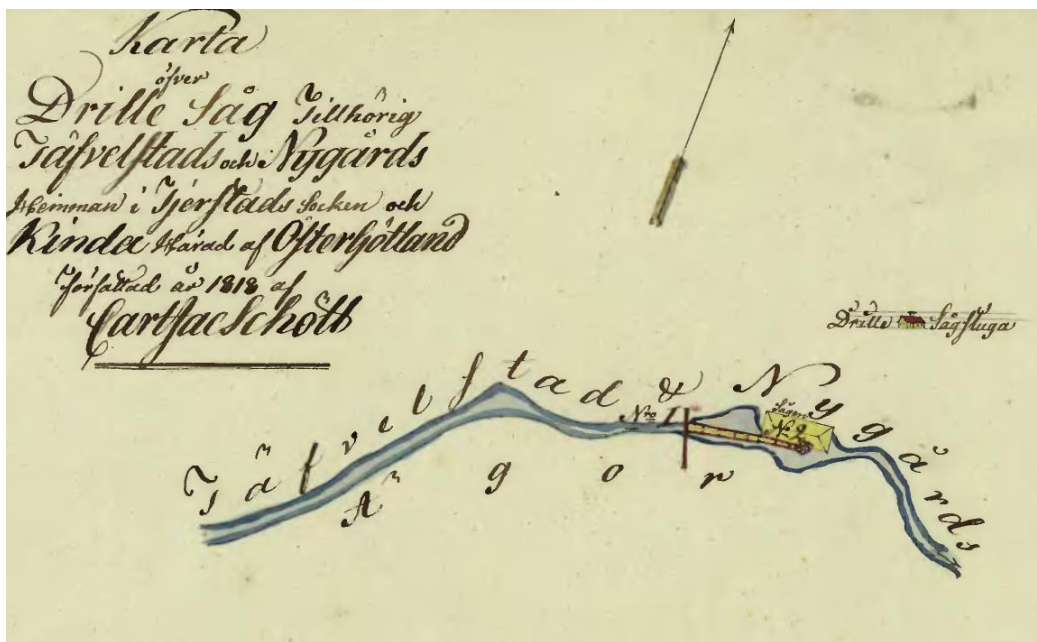
Figur 7. Utsnitt ur en karta från år 1818 som visar Drilla sågstuga och såg (LMA Akt 05-tjr-70).

Till torpet Drilla hörde en såg. Torpet och sågen kan ses på en karta från år 1818 (LMA Akt 05-tjr-70). Torpet omnämns på kartan som Drille sågstuga och sågen som Drille

såg. Då fallhöjden vid sågen ska ha varit cirka 2 meter var sågen troligen av det mindre slaget. På häradsekonomiska kartan från åren 1868-77 (Rak-id J112-45-18) samt ekonomiska kartan från år 1947 (Rak id J133-7f8h49) syns Drilla jordetorp respektive Drilla, men ingen såg. Sågen lades ner på 1870-talet och torpet revs på 1940-talet (Norra Kinda-boken 1973 och Torp och stugor på Västerskog 1984).

Vid inventeringstillfället återfanns inga synliga konstruktioner ovan mark efter det tidigare torpet Drilla, varför det registrerades under antikvarisk bedömning uppgift om (L2020:6323). Vid platsen för sågen påträffades en 12 meter lång, 4 meter bred och 1,7 meter hög kallmurad stenrad som sannolikt utgör grunden efter sågen (L2021:3998).

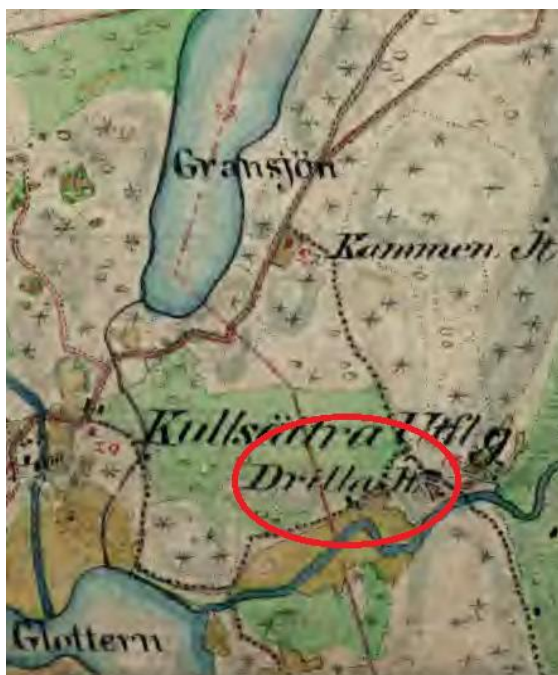
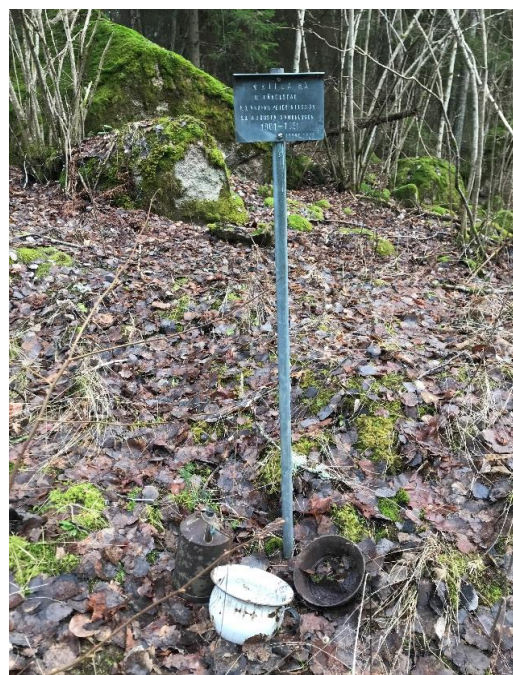
Figur 8. Till vänster utsnitt ur häradsekonomiska kartan från åren 1868-77 som visar Drilla jordetorp (Rak-id J112-45-18). Bilden till höger visar skylt vid platsen för Drilla jordetorp (L2020:6323). Foto: Annelie Claesson

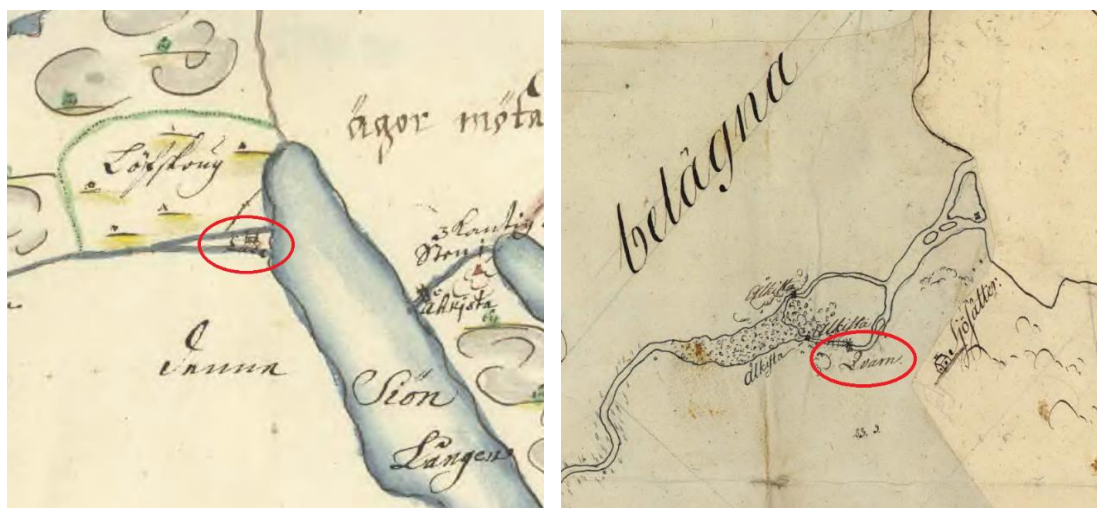
Figur 12. Till vänster utsnitt ur en karta från år 1696 som visar en möjlig kvarn i den numera torrlagda åfåran (LMS Akt D115-11:1). Till höger utsnitt ur en karta från år 1807 som visar en kvarn i mitten av åfåran (LMA Akt 05-tjr-49).

I bäcken från sjön Södra Viggen till sjön Långsjön har det enligt en lantmäteriakt från år 1807 legat en kvarn (LMA Akt 05-tjr-49). En tidigare lantmäteriakt visar att det sannolikt funnits en kvarn på platsen redan år 1696 (LMS Akt D115-11:1). Vidare visar häradsekonomiska kartan från åren 1868-77 (Rak-id J112-45-18) att kvarnen med tiden övergick i sågverksamhet. Idag finns endast lämningar kvar efter en sågverksgrund och en fördämningsvall (L2008:4490). Kvarnen och sågen låg i den bäckfåra som idag är torrlagd och platsen är beväxt med skog. Kartan från år 1807 visar även tre fasta fiskerier intill kvarnen, se under rubriken Fiske.

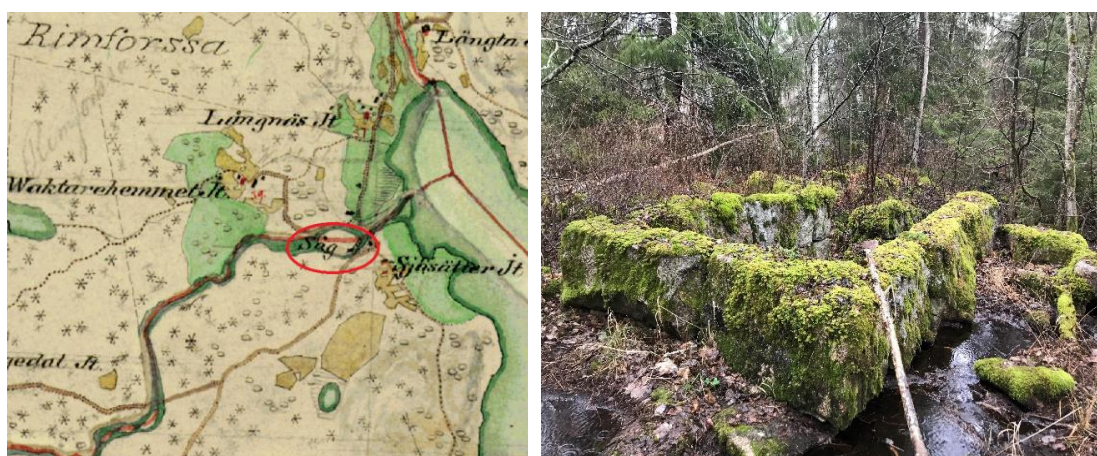
Figur 13. Till vänster utsnitt ur häradsekonomska kartan från åren 1868-77 som visar att det på platsen legat en såg (Rak-id J112-45-18). Bilden till höger visar lämningar efter sågen (L2008:4490). Foto Annelie Claesson.

I början av 1900-talet köptes Sjöstätter av Nils Pontin på Skedevärd säteri. Pontin byggde en ny kvarn och såg i området. År 1918 lades kvarn- och sågverksamheten ner och Sjöstätter kraftstation byggdes i närheten. Kvarnbyggnaden flyttades till Ulrika och byggdes om till elektricitetsdrift och var i bruk fram till 1950-talet. Med tiden övergick den till att bli bensinstation och bilverkstad. Sågen revs år 1918 (Norra Kinda-boken 1973).

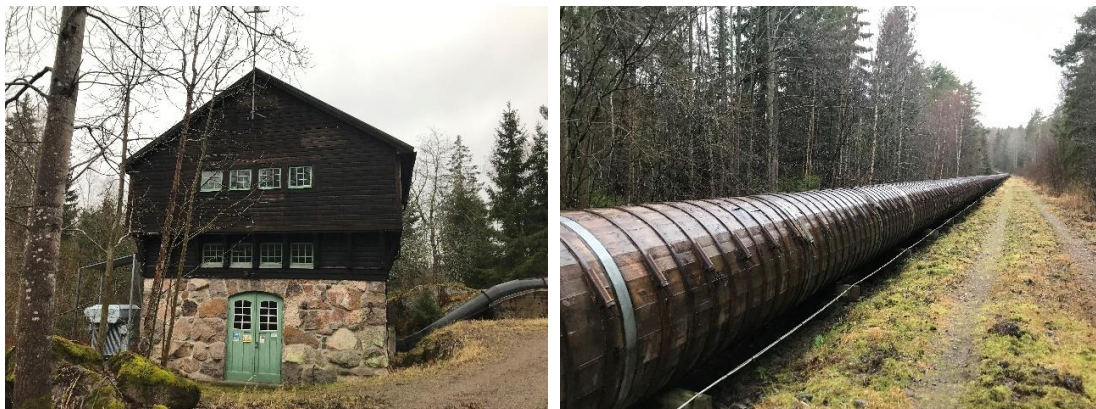
Figur 14. Bilden till höger visar Sjösetter kraftstation. Bilden till vänster visar trätuben som leder vatten från sjön Södra Viggen till kraftstationen. Foto: Annelie Claësson.

År 1918 byggdes Sjöstätters kraftstation i bäcken mellan sjön Södra Viggen och sjön Långsjön (Brunnström och Spade 1995). Kraftstationen uppfördes i dalastil med brun, liggande panel och gröna fönsterfoder. Vid anläggandet av kraftstationen grävdes bäcken om. En ränna grävdes i vilken en cirka 700 meter lång trätub med järnband placerades. Trätuben lades på fundament av sten och betong. Vid ett intag cirka 100 meter från sjön Södra Viggen går idag vattnet in i tuben och förs sedan till kraftstationen. I och med anläggandet av rännan torrlades den naturliga bäckfåran. Med tiden upprättade Nils Pontin elbolaget Hallsta-Rimforsa elverk där bland annat Sjöstätter kraftstation ingick (Norra Kinda-boken 1973). Genom åren har Sjöstätter kraftstation ägts av flera kraftbolag. Nuvarande ägare är Tekniska verken.

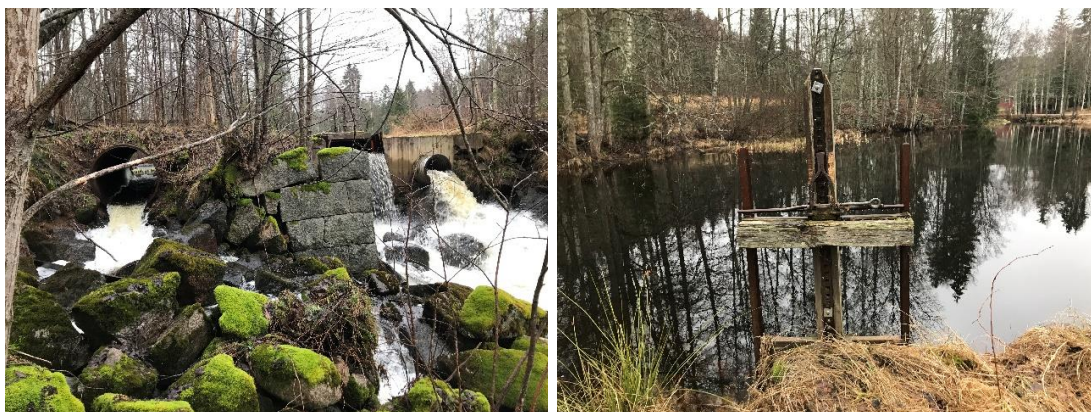
Figur 15. Bilden till vänster visar dammvallen vid Jonsbo med tre utskov. Bilden till höger visar dammluckan i trä. Foto: Annelie Claësson.

Till kvarnen och sågen hörde en damm och en cirka 25 meter lång dammvall som dämde vatten som sedan reglerades utifrån vattenbehov till kvarnen. Idag har dammvallen tre utskov. Det mittersta utskovet har en dammlucka i trä. Dammvallen är i senare tid förstärkt med betong. Nedströms dammvallen har åfåran stensatta kanter.

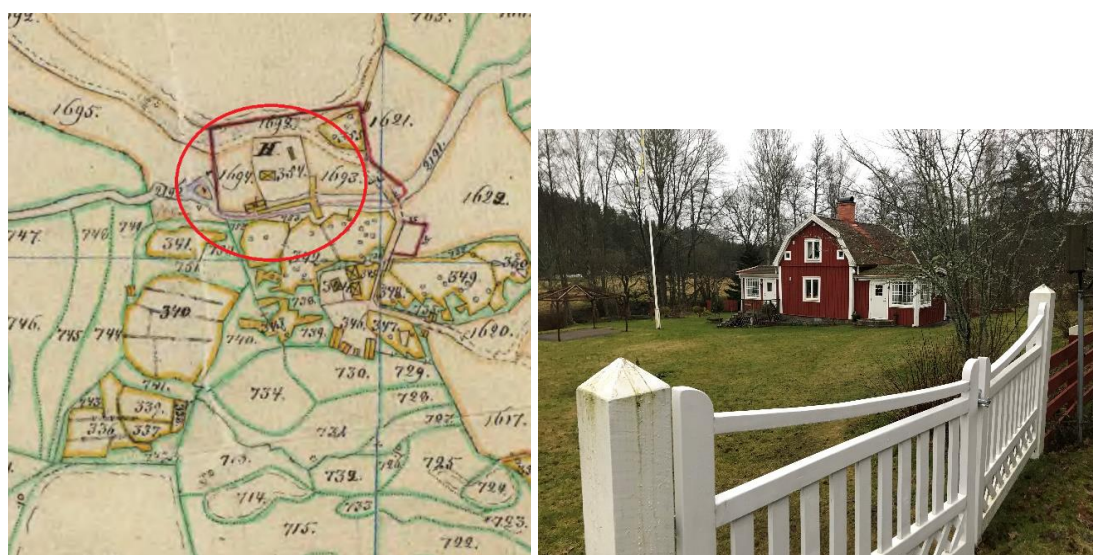
Figur 17. Till vänster utsnitt ur Laga skifteskartan från år 1859 som visar sågen vid Sågarehemmet (LMA Akt 05-tjr-97). Bilden till höger visar nuvarande bostadshus vid Sågarehemmet. Foto: Annelie Claësson.

År 1816 uppfördes, nedströms Jonsbo vid Kullsätters gård, torpet Kullsätter, Nybygget. Med tiden kom torpet att få namnet Sågarehemmet. I anslutning till torpet låg en såg. Sågen kan ses på Laga skifteskartan från år 1859 (LMA Akt 05-tjr-97), men har troligen funnits på platsen sedan tidigare. Sågen finns även med på häradsekonomska kartan från åren 1868-77 (Rak-id J112-45-18) samt en Syneförrättning från år 1892 (LMA Akt 05-tjr-132). År 1872 dokumenterades sågen som Nygårds tullsåg och utgjorde sannolikt en mindre husbehovssåg som var i drift då Jonsbo såg var det. Jonsbo såg var den som styrde tillförseln av vatten. Sågen lades ned och revs på 1920-talet (Holgersson 2011 och Torp och stugor i Västerskog 1984). Enligt uppgift är det nuvarande bostadshuset ditflyttat från gården Målen på 1920-talet. Sannolikt har flytten skett då sågen och den ursprungliga bostaden var rivna. Idag utgör det nuvarande bostadshuset sommarboende.

På båda sidor om Jonsboån finns idag på platsen lämningar efter sågen. Lämningarna består av en sågverksgrund samt en del av en dammvall (L2021:5429). I anslutning till sågverksgrunden är en konstruktion i sten och betong som sannolikt utgör ett vattenmagasin till sågen. Med ett vattenmagasin fanns möjligheten att både samla och reglera vatten.

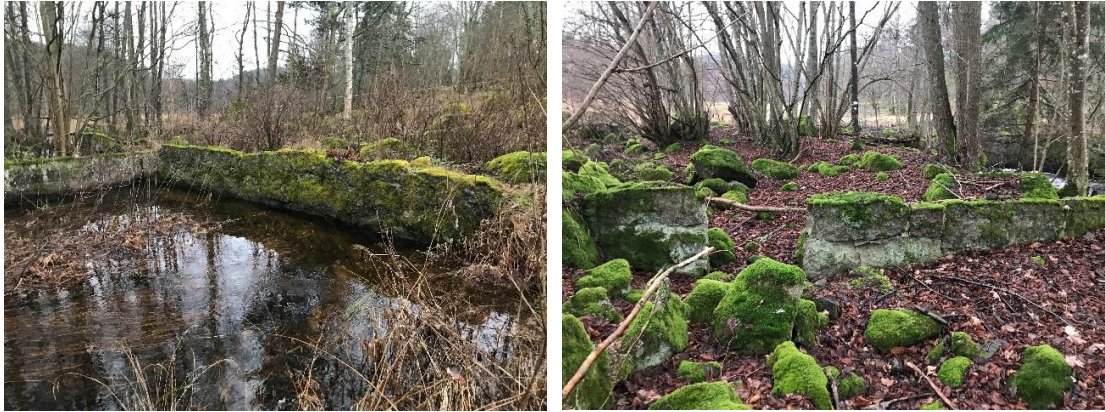
Figur 18. Bilden till vänster visar lämningar efter vattenmagasinet (L2021:5429). Bilden till höger visar rest av dammvallen (L2021:5429). Foto: Annelie Claësson.

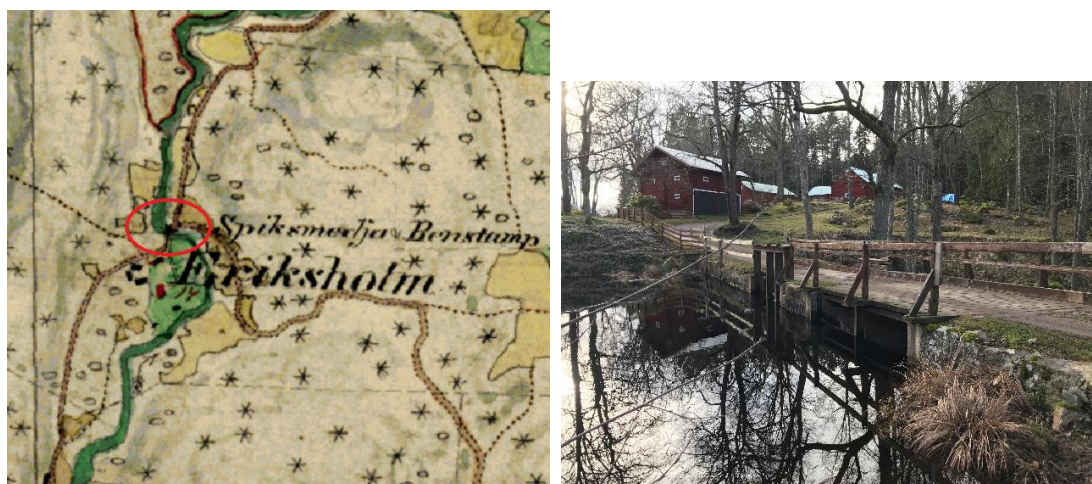
Figur 20. Till vänster utsnitt ur häradsekonomiska kartan från åren 1868-77 som visar att det legat en spiksmedja och en benstamp vid Eriksholm (RAK-id J112-45-18). Bilden till höger visar dammen och den kombinerade dammvallen och bron vid Eriksholm. Foto: Annelie Claësson.

Vid gården ligger en damm och vägen till gården går över en kombinerad bro och dammvall. Dammen byggdes år 1751. Året efter byggdes en kvarn på platsen. Själva dammvallen tillika bron är byggd i sten och förstärkt med betong. Dammvallen har två utskov. Dammluckor saknas i båda utskoven.

På 1850-talet ersattes kvarnen av en spiksmedja samt benstamp. Spiksmedjan och benstampen kan ses på häradsekonomiska kartan från åren 1868-77 (RAK-id J112-45-18). I smedjan tillverkades cirka en miljon spik per år och i benstampen krossades djurben som ingick i foder till djur. Krossade djurben användes även som jordförbättring (Brukskultur Åtvidaberg och Norra Kinda-boken 1973).

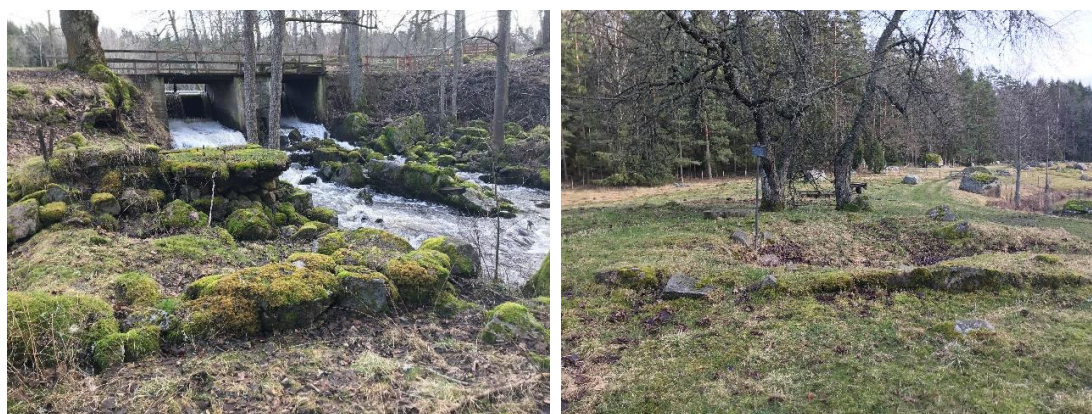
Figur 21. Bilden till vänster visar lämningarna efter ullspinneriet och kraftstationen (L2010:4923). Bilden till höger visar grunden efter smedjestugan vid Eriksholm (L2010:4923). Foto: Annelie Claësson.

I början av 1900-talet byggde Nils Pontin Hallstadåns första kraftverk vid Eriksholm. Kraftverket anlades i de redan befintliga lokalerna. Kraftverket och ullspinneriet drevs samtidigt under en period. År 1911 lades ullspinneriet ner. År 1924 revs kraftstationen. Därmed upphörde all vattendriven verksamhet vid Eriksholm (*ibid*). Nedströms dammvallen och bron kan man på Hallstadåns norra sida se lämningar efter ullspinneriet och kraftstationen (L2010:4923). Öster om vägen, vid dammen, ligger ytterligare en husgrund (L2010:4923). Enligt skylt på platsen är det lämningar efter smedstugan som låg under Eriksholm. Här bodde spiksmeden och stugan var bebodd mellan åren 1857-1939.

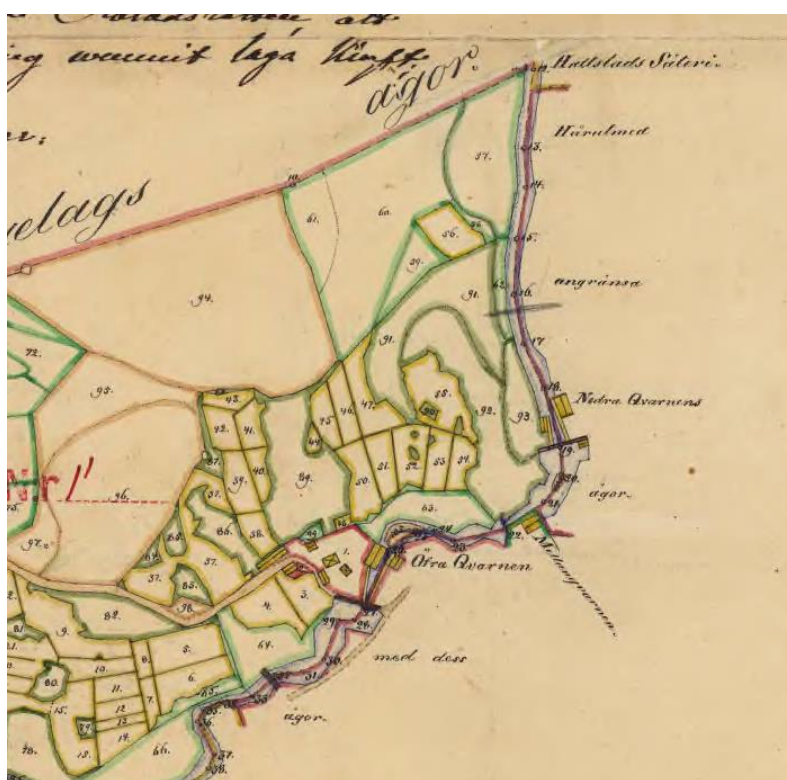
Figur 24. Utsnitt ur en karta från år 1866 som visar samtliga tre kvarnar vid Hallstad (LMA Akt 05-tjr-96).

På en karta från år 1866 kan man se Hallstad övre kvarn (LMA Akt 05-tjr-96). Mittemot kvarnen låg Forsbo såg. På 1860-talet flyttades Hallstad övre kvarn en bit nedströms den ursprungliga platsen. Kvarnen placerades i en slänt och byggdes i två våningar (Holgersson 2001).

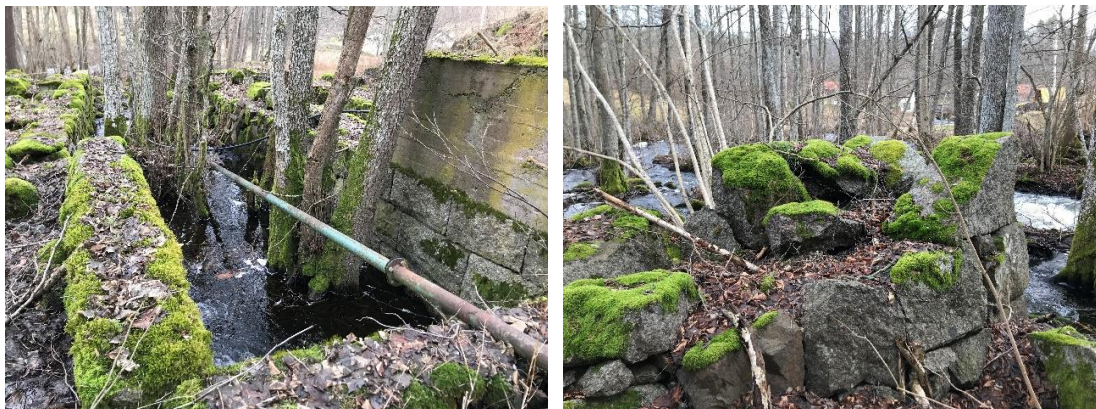
Figur 25. Bilden till höger visar lämningar efter Hallstad övre kvarn (L2021:5428). Bilden till vänster visar lämningar efter Forsbo såg (L2021:5428). Foto: Annelie Claësson.

Idag finns på platsen lämningar efter kvarnen och sågen (L2021:5428). Lämningarna finns på båda sidor om samt i Hallstadån och består av stengrunder och stenfundament. I vattenfåran finns även lämningar efter vattentuben i form av stenfundament som tuben legat på. I området finns också del av den välvda bro som byggdes då vattentuben tillkom.

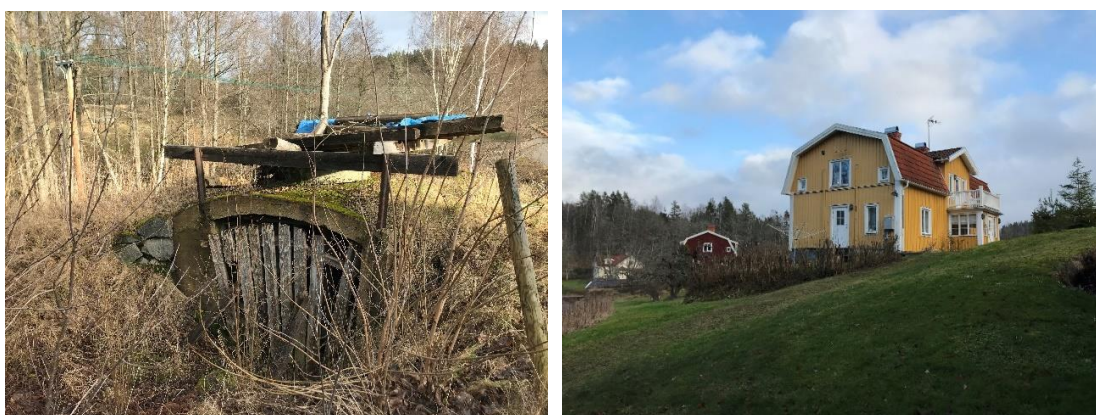
Figur 26. Bilden till vänster visar rest av den valvbro som byggdes för in- och utfart till kvarnen och sågen då trätuben till kraftstationen byggdes (L2021:5428). Bilden till höger visar mjölnarbostaden till Hallstad övre kvarn. Foto: Annelie Claësson.

År 1905 byggde Nils Pontin om Hallstad mellankvarn till kraftstation och en vattentub i trä byggdes för att leda vatten till kraftstationen. Trätuben medförde att Hallstad övre kvarn och Forsbo såg förlorade tillförsel av vatten. Trätuben stängde även av ut- och infarten till kvarnen och sågen. För att verksamheterna skulle kunna fortgå ställde man om till elektrisk drift och en bro byggdes över tuben. Idag är både kvarnen och sågen rivna. Sågen lades ner och revs mellan åren 1912 och 1921. Hallstad övre kvarn var i bruk fram till år 1938. Byggnaden revs på 1950-talet (Holgersson 2001 och Kvarninventeringen 1978).

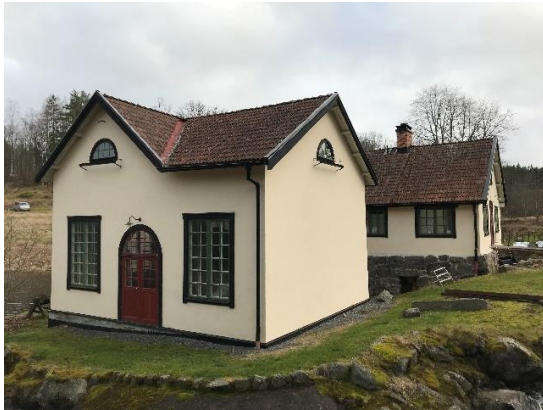
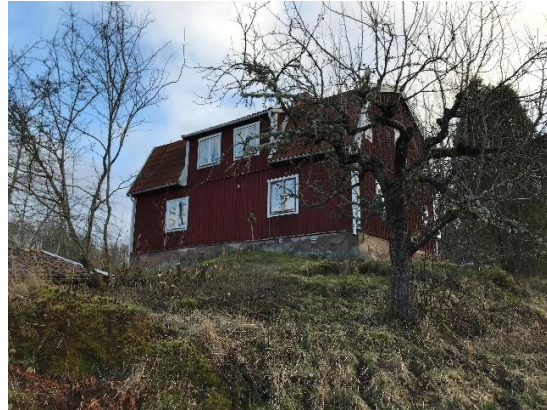
Figur 28. Bilden till vänster visar Hallstad mellankvarn sedermera kraftstation. Bilden till höger visar mjölnarbostaden till Hallstad mellankvarn. Foto: Annelie Claësson.

Idag utgör kvarnen och sedermera kraftstationen en vacker byggnad mitt i byns kärna. Byggnaden har ett sadeltak med tvåkupigt tegel och är ljusst putsad med vinröda dörrar och gröna smårutade fönster med svart foder. Huset ligger invid den nedre dammen i Hallstad by och utgör idag sommarboende.

År 2018 inventerade Fredriksson arkitektkontor ab kvarnmiljön i Hallstad och särskilt Hallstad mellankvarn. Inventeringen klassificerade kvarnmiljön samt Hallstad mellankvarn med högsta värde på grund av sin ålder och sin kulturhistoriska funktion. Inventeringen rekommenderade även skydd i detalj- och översiktsplanen kring bland annat hänsynsbestämmelser samt skyddsbestämmelser enligt värdebärande karaktärsdrag (Fredriksson arkitektkontor ab 2018).

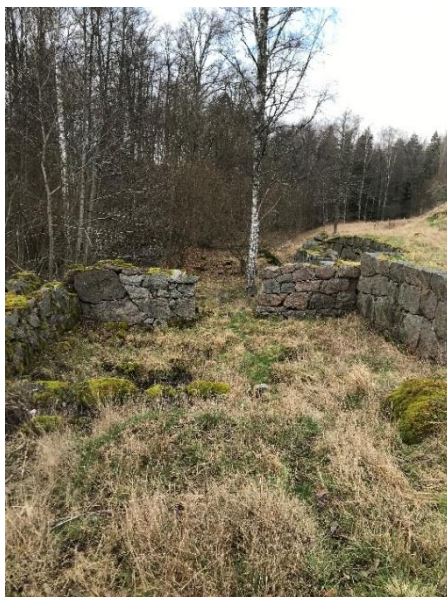
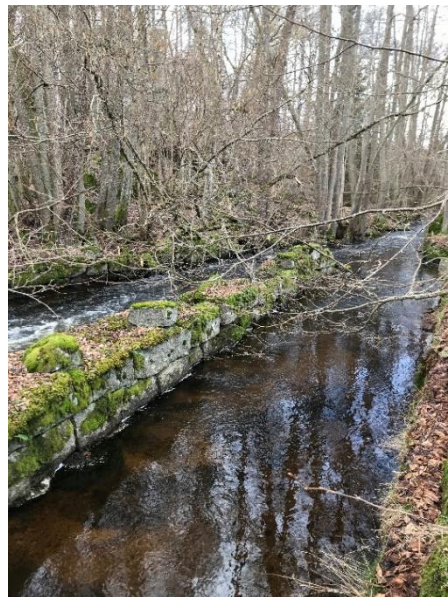
Figur 29. Bilden till vänster visar lämningar efter Hallstad snickerifabrik (L2021:5430). Bilden till höger visar lämningar i åfåran vid Hallstad snickerifabrik (L2021:5430). Foto: Annelie Claësson.

I början av 1900-talet slogs fabriken samman med Brokullens snickerifabrik i Kisa och fick namnet Hallstad-Brokullens snickerifabrik. Vattenhjulet byttes ut mot två vattendrivna turbiner, varav den ena gick till sågen och den andra till fabriken. Virke till fabriken och sågen transporterades via en räls längs med åns västra sida till en upplagsplats där det via en slänt i höjd med sågen matades nerför backen. Idag är höjden och backen beväxt med skog. För att kunna dela energi flyttades sågen närmare fabriken. Snickeriet var igång samtidigt som kraftstationen då fabriken var beroende av samma vattentillförsel (*ibid*).

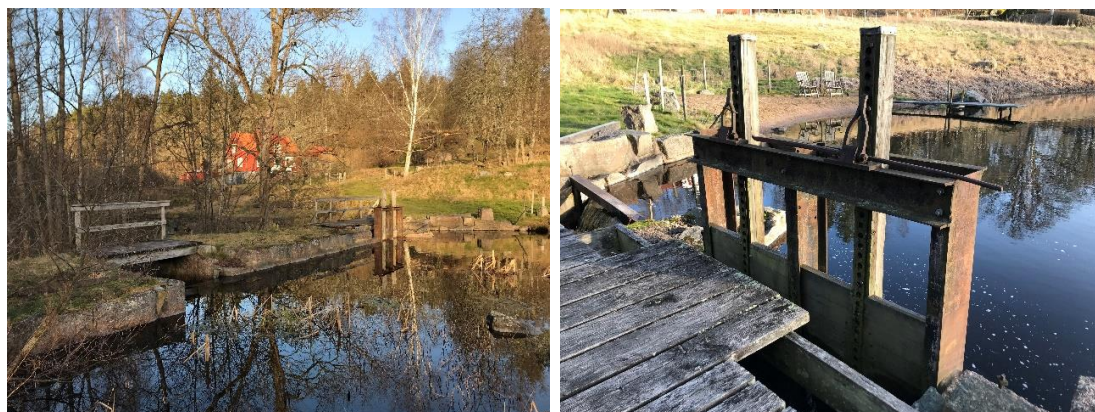
Figur 31. Bilden till vänster visar damm och dammvall vid Hallstad snickerifabrik. Bilden till höger visar en dammlucka i trä i dammvallen. Foto: Annelie Claësson.

Strax söder om snickerifabriken är den damm och dammvall som försåg kvarnen, sågen och snickerifabriken med vatten. Dammvallen är cirka 25 meter lång och har tre utskov. I ett av utskoven finns en dammlucka i trä. Dammen restaurerades på 2000-talet och en fiskväg anlades mot västra åkanten. Över dammvallen går en sentida gångbro i trä som i öster övergår i en gräsbevuxen väg.

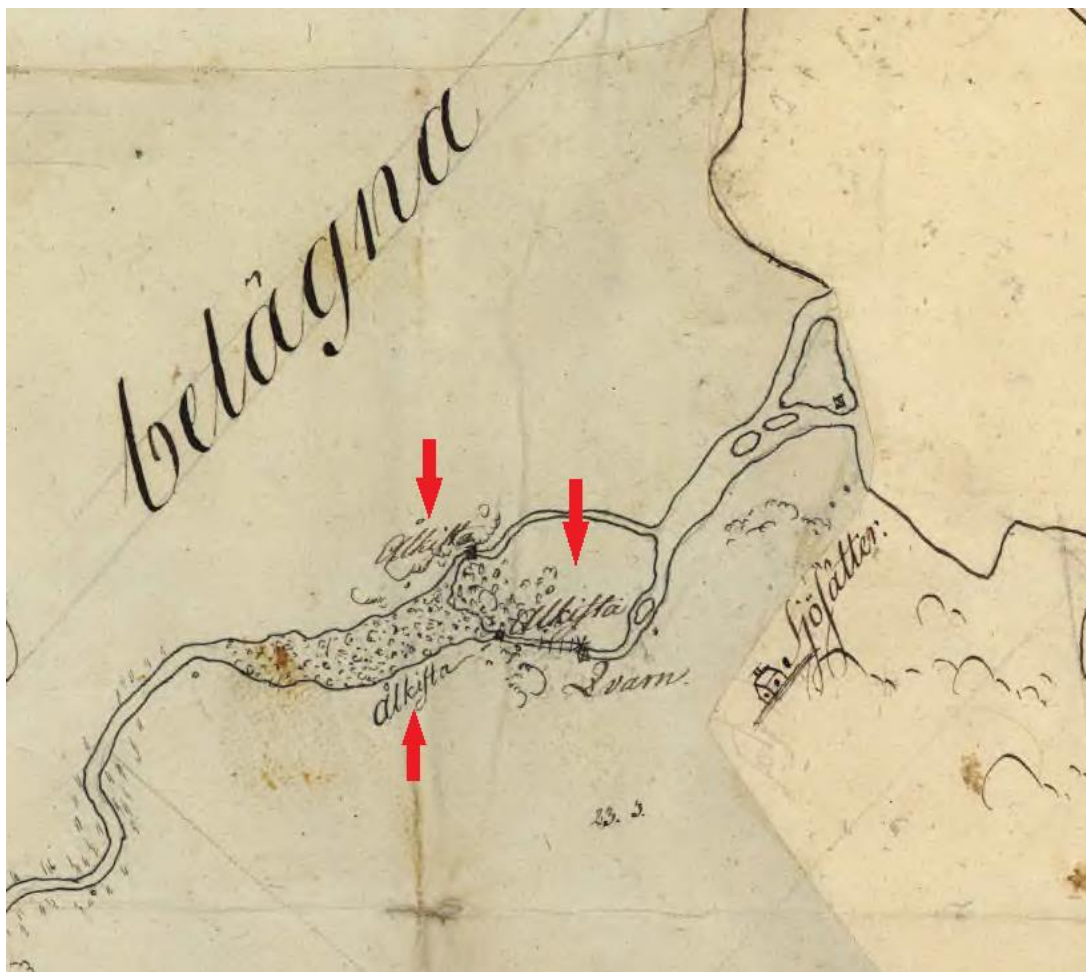
Figur 35. Utsnitt ur en karta från år 1807 som visar tre fasta fisken (L2020:6305, L2020:6307 och L2020:6308) i form av ålkistor i den numera torrlagda bäckfåran vid Sjöfätters kraftstation (LMA Akt 05-tjr-49).

Utöver småindustrier kan de historiska kartorna många gånger uppvisa fasta fisken. I bäcken mellan sjön Södra Viggen och sjön Långsjön finns en karta från år 1807 (LMA Akt 05-tjr-49) som visar att det funnits inte mindre än tre ålkistor i den numera torrlagda bäckfåran vid Sjöstätters kraftstation. Vid inventeringstillfället påträffades inga synliga lämningar efter fisket utmed sträckan varför de registrerades under antikvarisk bedömning uppgift om (L2020:6305, L2020:6307 och L2020:6308).
