# Miljöanpassning av tre dammar i Storån, Kinda kommun

Förprojektering och arkeologisk utvärdering av åtgärder  
för fiskvandring

Jönköpings Fiskeribiologi AB  
Marjo Jonker & Peter Lindvall

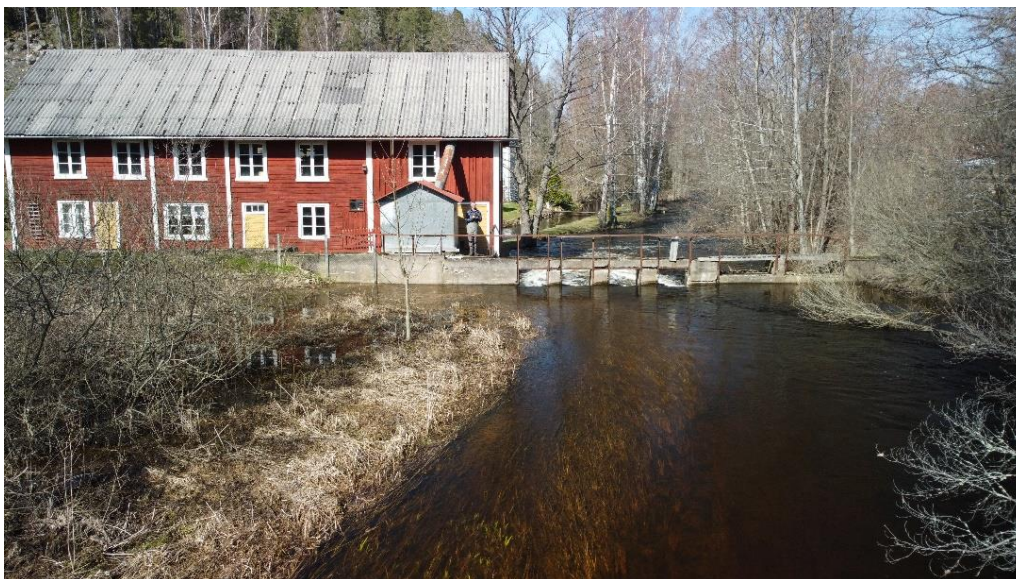
Byggnaden som tidigare utgjorde vaddfabriken sitter ihop med dammen och ligger delvis ute i vattnet. Det tidigare kanalintaget på dammens vänstra sida har gjutits igen och idag är det framför allt via de fyra utskoven till höger om det tidigare kanalintaget som avbördningen sker ifrån. I dammens högra sida finns det två större skibord från vilka avbördning sker vid högflöden. Några meter till höger om dammen löper banvallen och järnvägen utmed Storån, vilket begränsar möjligheterna till miljöanpassningar på den sidan av dammen. Det noterades synliga skador och tecken på läckage på dammen vilket innebär att den behöver rustas upp om den fortsatt ska användas.

Figur 3. Kölefors Vaddfabrik, sett uppströms ifrån.

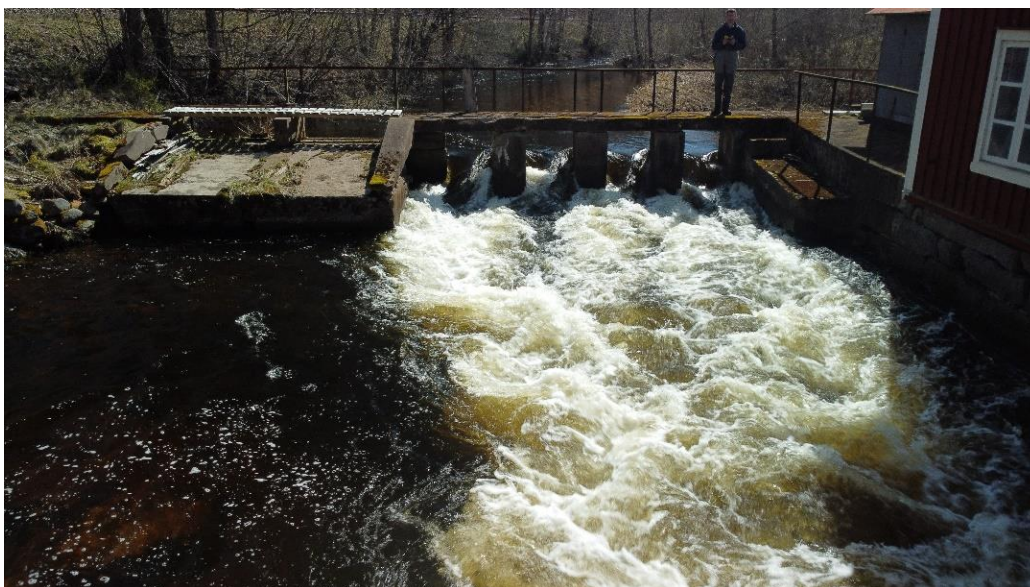
Figur 4. Kölefors Vaddfabrik, sett nedströms ifrån.

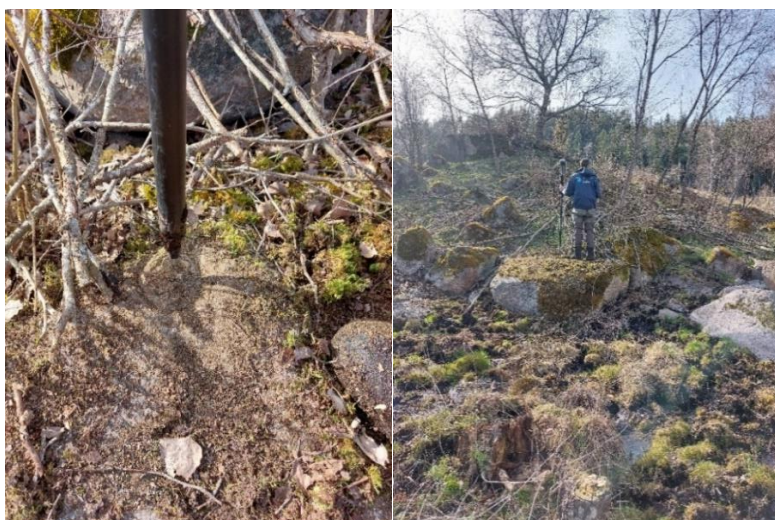
Figur 5. Fixpunktens placering som har nivån +10,00 m i det lokala höjdsystemet vid Kölefors Vaddfabrik. Dammbeskrivning.

Vid besöket 2023-04-20 låg den övre vattenytan på nivån +89,23 m, medan den nedre vattenytan direkt nedanför fallet låg på nivån +88,56 m. Nedanför fallet är fåran delad i två. Den vänstra fåran tillhör den tidigare utloppskanalen och är till synes rensad. Dammen vid Kölefors Vaddfabrik är byggd i betong och har en krönlängd på cirka 27 m och en, krönbredd på cirka 1 m. Den är försedd med en numera igengjuten intagsöppning nära det vänstra landfästet. Till höger om intagsöppningen finns fyra lucköppningar (utan luckor) vars sammanlagda fria bredd uppgår till cirka 4 m och med tröskelhöjd i medeltal på +88,5 m. Till höger om lucköppningarna finns två skibordsöppningar med en sammanlagd fri bredd på cirka 3,7 m med en tröskelhöjd på +89,7 m (Figur 6). På vardera sida ansluter dammen till högre liggande terräng. Fallhöjden var vid besökstillfället cirka 0,7 m och vattennivån uppströms dammen låg cirka 0,5 m under skibordets krön. Dammen har av allt att döma ett antal genomgående sprickor och ser ut att sakna stålarmering. Dammen är i stort behov av renovering då den har skador på ett flertal ställen och i dagsläget löper risk för dammbrott. Någon pegel finns inte monterad, däremot noterades ett vattenmärke som var inborrat i betongen vid dammens vänstra landfäste och som låg på nivån +90,2 m.

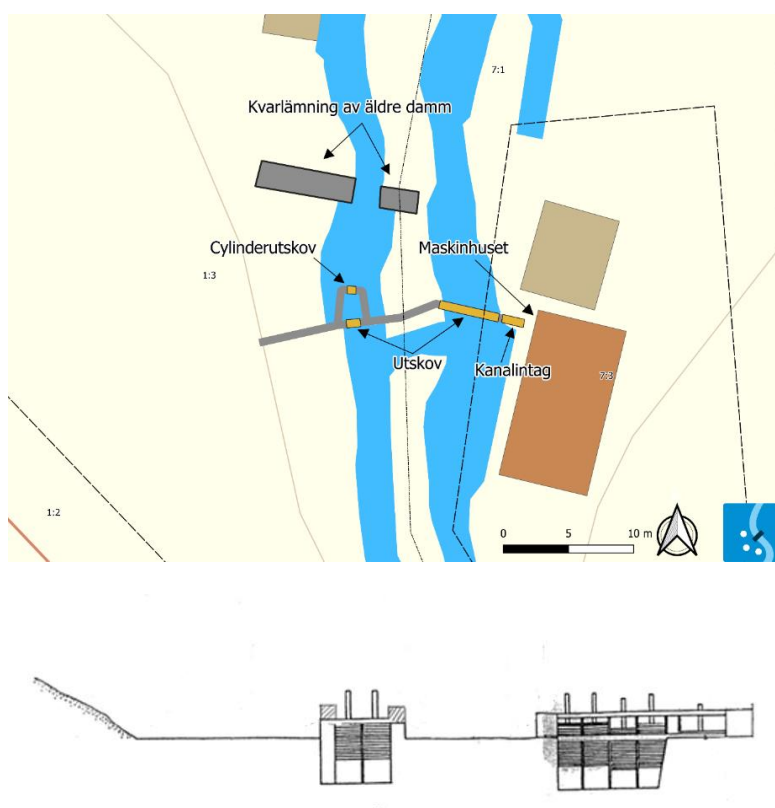
Vid besöket 2023-04-19 låg den övre vattenytan vid kanalintaget på nivån +98,5 m, medan den nedre vattenytan direkt nedanför fallet låg på nivån +97,7 m. Nedanför och ovanför fallet är fåran delad i två fåror. Till höger om den högra fåran finns det tidigare kanalintaget som är starkt rensat. Dammen vid Kölefors Övre är till synes byggd i betong och har en krönlängd på cirka 21 m och en krönbredd på cirka 0,5 m. Den är försedd med en intagsöppning som sitter inbyggt i det tidigare maskinhuset på dammens högra sida med en tröskelnivå på +97,80. Till vänster om intagsöppningen finns ytterligare två utskov vars sammanlagda fria bredd uppgår till cirka 6,5 m och med tröskelhöjd i medeltal på +97,8 m. På vänster sida ansluter dammen till högre liggande terräng medan den högra sidan ansluter till själva maskinhuset (Figur 12). Fallhöjden var vid besökstillfället cirka 0,8 m och vattennivån uppströms dammen låg cirka 1 m under skibordets krön. Dammen är i stort behov av renovering då den har skador på ett flertal ställen. I dagsläget löper särskilt dammens högra sida risk för dammbrott. Någon pegel finns inte monterad.

Figur 12. Fastighetskarta och dammbeskrivning av dammen vid Kölefors Övre (sedd uppströms ifrån). Den nedersta ritningen har Östergötlands länsstyrelse tillhandahållit.

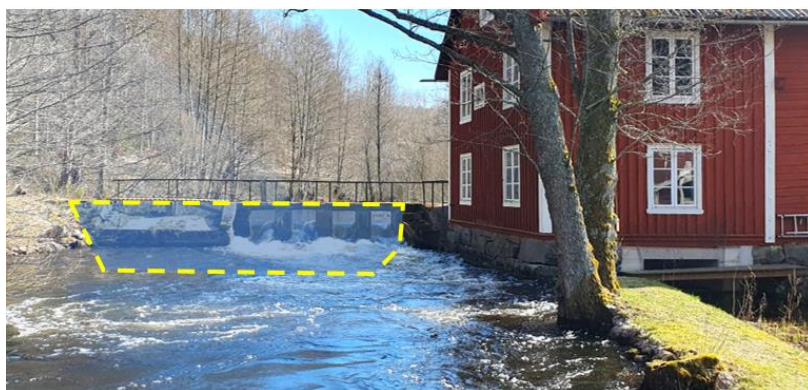
**Figur 13. Principiell utformning av en stor öppning i dammen vid vaddfabriken (sedd nedströms ifrån). Öppningen bedöms bli cirka 9 m i botten och ligga cirka 0,6 m under utskovströsklarna.**

Det bedöms att en öppning som är cirka 9 m bred i botten och som ligger cirka 0,6 m under tröskeln i utskoven kan göras vid vaddfabriken och ändå bibehålla byggnaden (Figur 13 och Bilaga 3). Observera att den del av dammen som ligger till höger om skiborden ligger på Trafikverkets fastighet. Avvecklingen i detta åtgärdsförslag går alltså ända fram till gränsen mellan Trafikverkets och dammägarens fastighet.

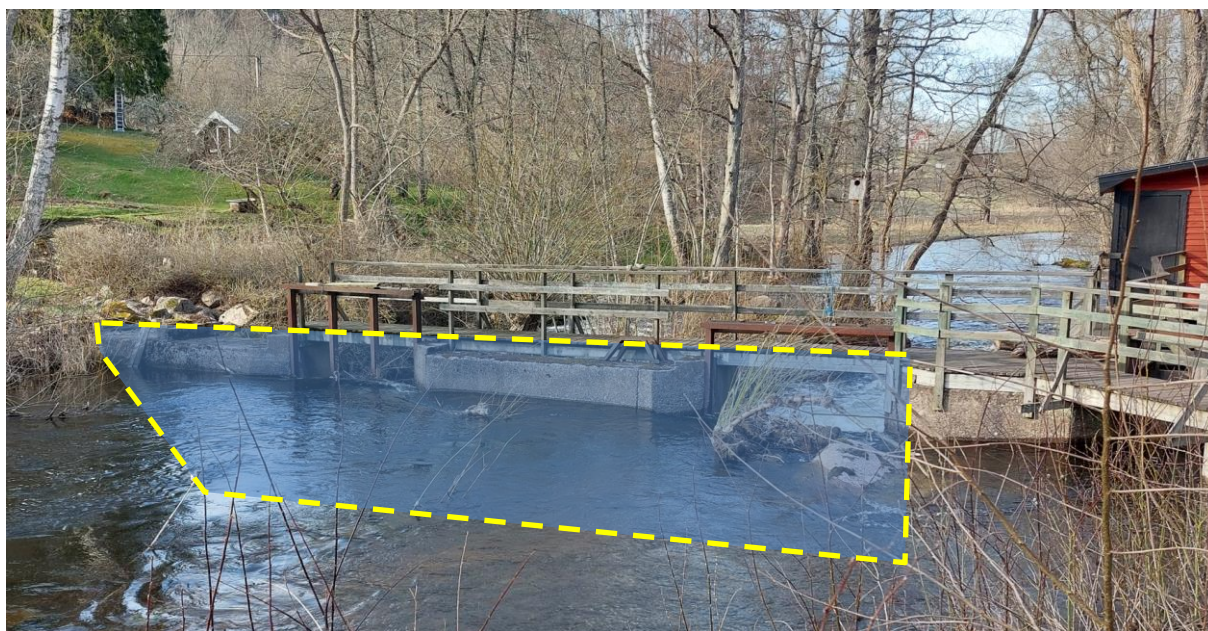
**Figur 16. Principiell utformning av en stor öppning i dammen vid Kölefors Nedre (sedd uppströms ifrån). Öppningen bedöms bli cirka 12 m bred i botten och ligga cirka 0,4 m under utskovströsklarna.**

Det bedöms att en öppning som är cirka 12 m bred i botten och som ligger cirka 0,4 m under tröskeln i det högra utskovet kan göras och ändå bibehålla byggnaden till höger om dammen (Figur 16). Detta innebär att ledarmen som temporärt delar upp fåran i två mindre fåror nedanför dammen behöver schaktas bort och en stor del av dammens helhetsperspektiv försvinner. En öppning av denna storlek behöver kompenseras med en längre gångbrolösning för att upprätthålla passerbarheten mellan fastigheterna på vardera sida av ån.

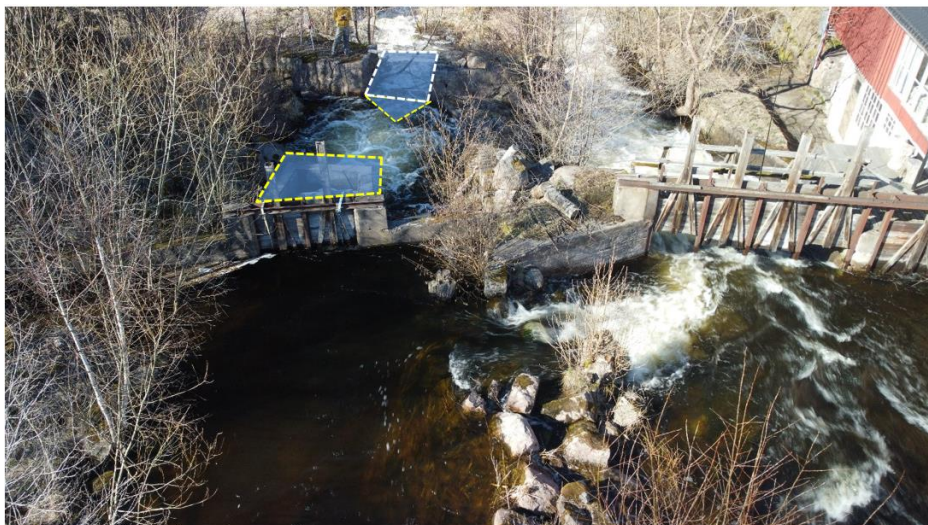
Vattnet som passerar den vänstra fåran har, på grund av två flaskhalsar i dammbyggnaden, en högre acceleration än vad som är naturligt. Vattnet passerar det gamla tubintaget som finns direkt nedan luckan och sedan en smal öppning som går genom en äldre damm några meter nedanför utskovet (Figur 19). Det bedöms som möjligt att sänka vattenhastigheten och minska lutningen i fåran något genom att ta bort den bakre delen av utskovet i den övre dammen samt att fördjupa öppningen i den äldre dammen nedanför utskovet (Figur 19). Vid själva sammanflödet längre ner bör en tröskel byggas som leder bort fisken från den högra fåran och in i den vänstra fåran.

**Figur 19. vattenhastigheten och lutningen kan minskas genom att ta bort utskovet i den övre dammen samt att fördjupa öppningen i dammen nedanför utskovet.**

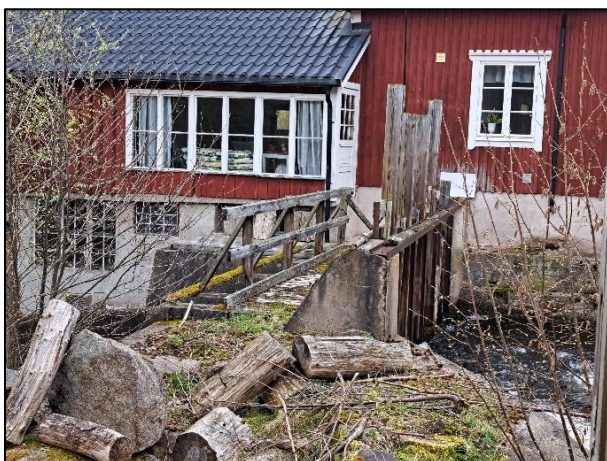
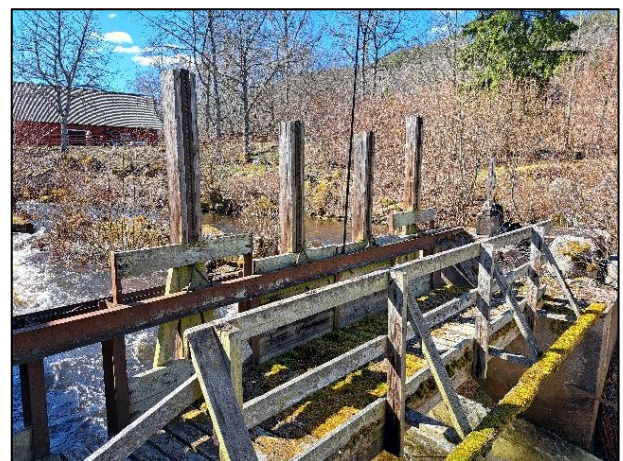
**Dammkroppen** vid Södergårdens f.d. kvarn består av en bredare spettlucka vid intaget till kvarnen och ytterligare fyra spettluckor (fig. 20 & 21) för att reglera flödet i åfåran. Dessa luckor var uppe vid inventeringstillfället och gåtarna var i dåligt skick. Ovanpå dammkroppen går en träbro. På den västra sidan av ån finns rännan och dammkonstruktionen till Falklyckan (dessa beskrivs under Falklyckan).

Fig. 20. Delar av dammkroppen och de fyra spettluckorna. Foto taget mot öst. Fig. 21. Spettluckor för att reglera flödet i den östra åfåran. Foto taget mot söder.

Dammkroppen vid Södergården (östra sidan) är i dåligt skick och luckor och gåtar behöver rustas upp. Den innefattar inte heller några större kulturhistoriska värden. Intill Södergårdens kvarn finns en intagslucka till turbinen, en kvarnränna, en turbinsump, en kulvert (utskovet) och en ledarm mellan åfåran och utskovet. Dessa är beståndsdelar tillhör kvarnmiljön och visar hur kvarnarna byggdes om i början på 1900-talet från drift med vattenhjul till turbindrift.

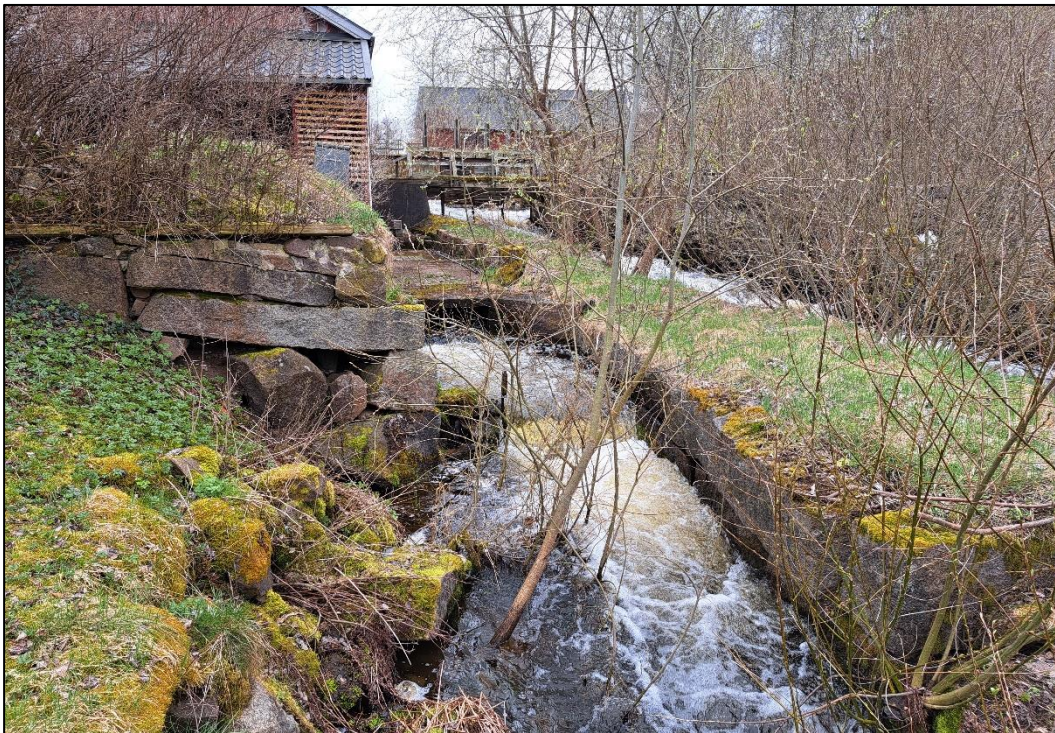
**Ränna och utlopp från turbinen** (fig. 27). Vid kvarnen går en ränna där vattnet tidigare leddes in till kvarnens vattenhjul/turbin. Det finns även en intagslucka till turbinen (oklart om turbinen är kvar). Turbinsumpen är gjuten i betong och vattnet från turbinens utskovsränna går i en kulvert som också är guten i betong. Mellan den östra åfåran och utloppet från kvarnen går en ledarm som är byggd med huggna block, där det växer gräs ovanpå. Vattnet rinner sedan samman med den östra åfåran.

Fig. 27. Utloppsrännan från kvarnen. T.v. i bild syns en stengrund, troligen efter sågen.

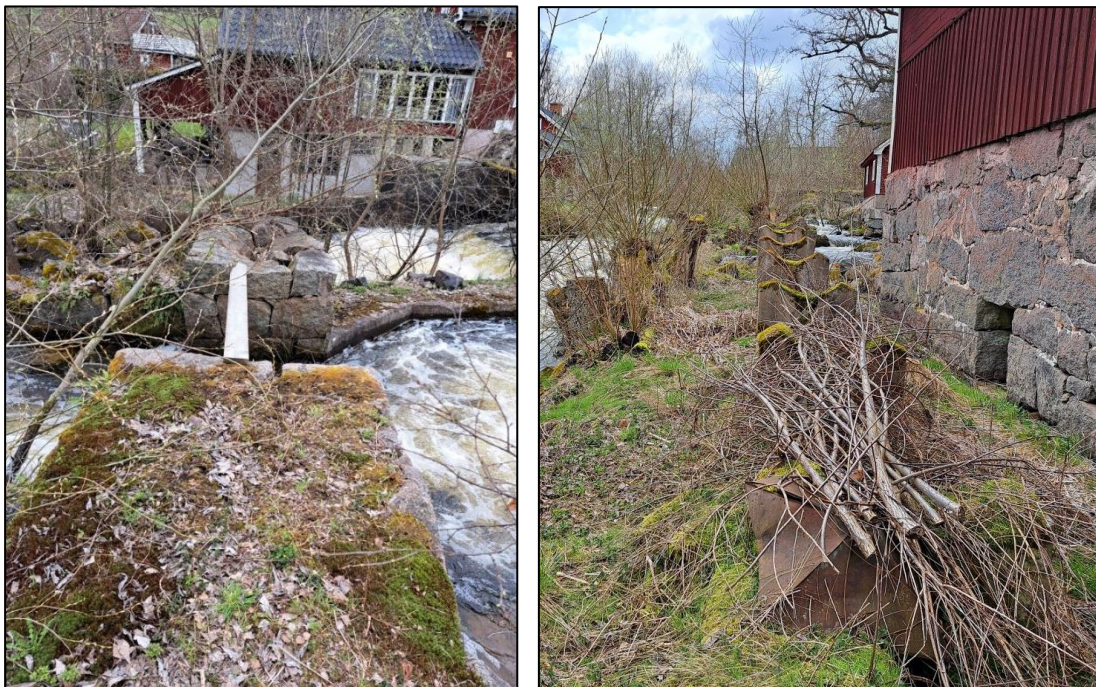
**Fundament till vattentuben** (fig. 40) Från intagsbassängen ner till kvarnen gick tidigare en vattentub i trä. Fundamenten som vattentuben vilade på finns kvar på nästan hela sträckan ner till kvarnen. Vid kvarninventeringen 1978 fanns vattentuben i trä fortfarande kvar, men var då i dåligt skick.

Fig. 39. T.v. Den äldre skalmuren. Foto taget mot s-ö. Fig. 40. Fundamenten till vattentuben. T.h. på bilden syns Falklyckans kvarn.. Foto taget mot söder.

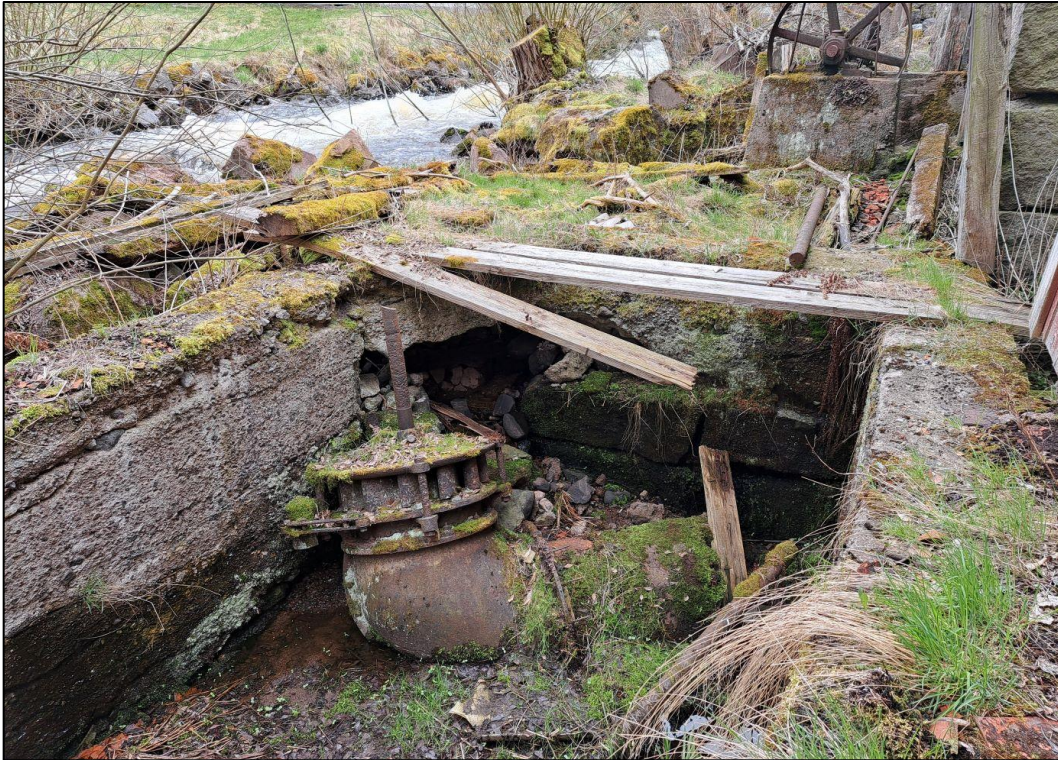
*Fig. 41. Turbinsumpen och det som finns kvar efter turbinen. Foto taget mot söder.*

**F.d. kvarnränna och turbinsump.** Vid kvarnen finns turbinsumpen och lämningar efter turbinen (fig. 41) kvar. Turbinen står helt öppet för väder och vind och är i dåligt skick. Även maskineri för remdrift (fig. 42) finns kvar utomhus. Tidigare gick kvarnrännan till vattenhjulet intill kvarnen. Intaget till den äldre kvarnrännan sattes förmodligen igen när vattentuben byggdes.

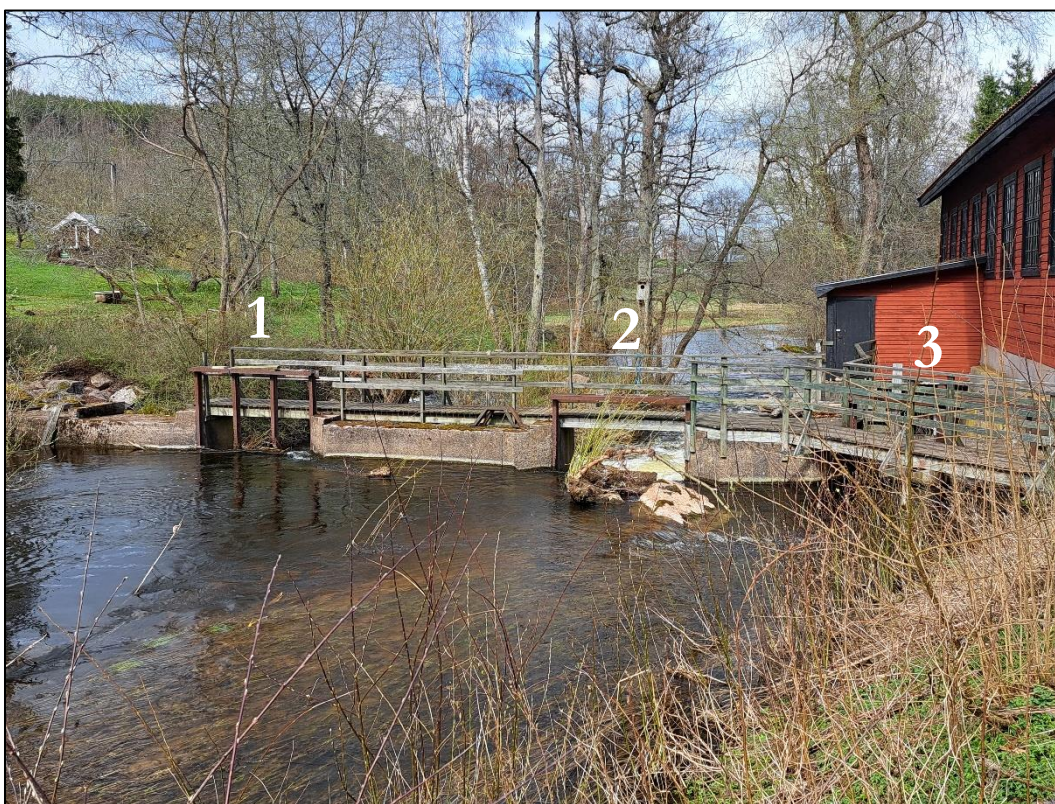
**Dammkroppens** (fig. 85) placering ser ut att vara densamma som för dammkroppen som tillhörde garveriet under 1800-talet. Nuvarande dammkropp borde delvis ha byggts om runt 1916 då smedjan uppfördes, för att passa båda verksamheterna. De tre öppningar tyder på att den ena gått till garveriet, en öppning till huvudfåran och den tredje gick till smedjan. Närmast smedjan finns intagsrännan till tubinen. I början på rännan finns två luckor med sättar. Mellan rännan och åfåran finns en betongvägg. Ovanpå väggen går en bro ut till turbinhuset. Utloppet från turbinen är igensatt. I dammkroppen finns två öppningar med gåtar, men utan luckor. Mellan öppningarna, nedströms går en ledarm av sten. I ledarmen växer en del träd. Ovanpå dammkroppen finns en träbro med staket.

Fig. 85. Dammkroppen. 1. Intaget till garveriet. 2. Öppning till huvudfåran. 3. Intagsrännan till turbinhuset. Nedströms dammkroppen mellan 1 och 2 går en ledarm. Foto taget mot n-ö.

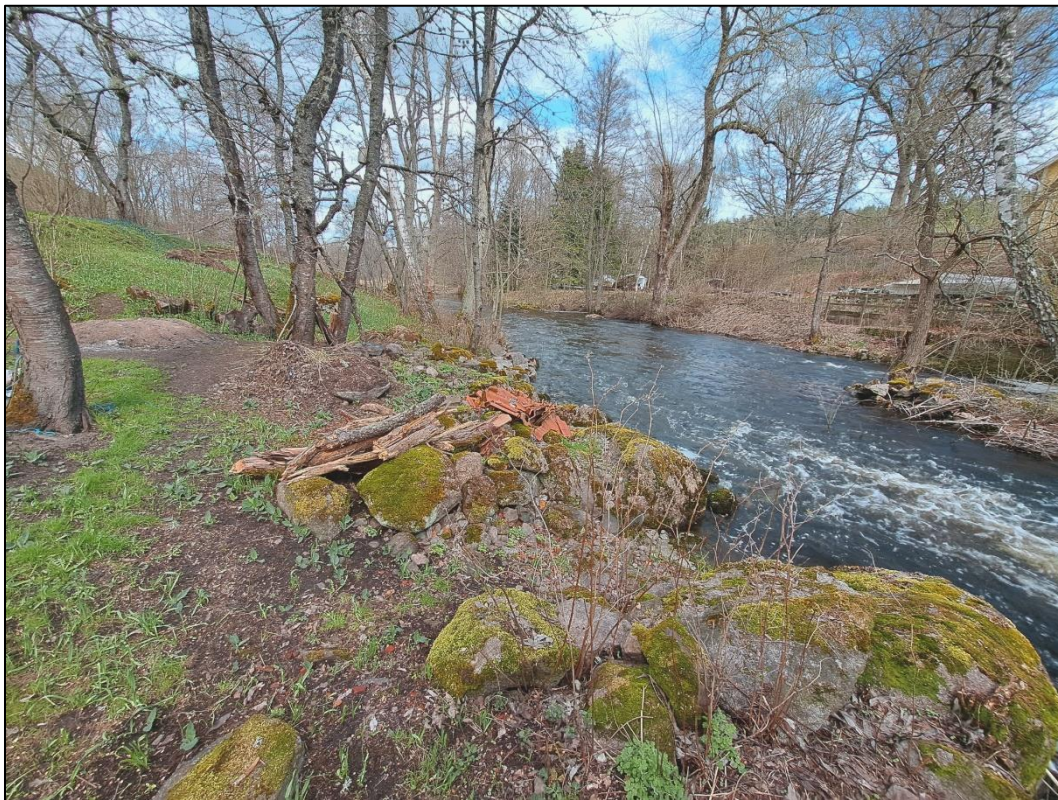
Ca 10 meter nedströms stenröset ligger ytterligare en stenkonstruktion (fig. 86). Lämningsarna är i dåligt skick och består av en stengrund och en del krossade tegelpannor som ligger ovanpå. Lämningsen är 12 x 4 m och utifrån placeringen vid vattnet är det troligen grunden efter stampen (se historisk karta från 1872, fig. 63). Genom att mäta beståndsdelarna på den historiska kartan stämmer måtten på stampen (som enligt kartan var 11 x 4 m), även överens med lämningarna på platsen. I den södra delen av grunden går det att se lagda stenstrukturer.

Fig. 86. Lämningsarna efter stampen. Foto taget mot n-ö.

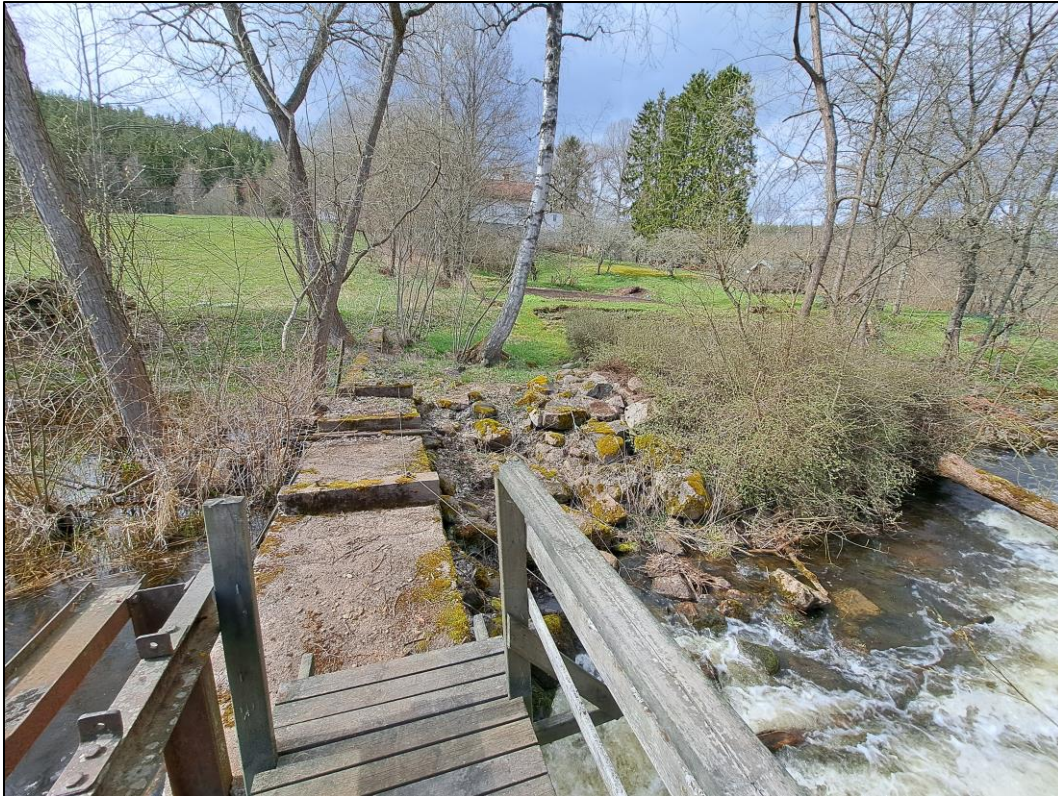
**Garveri och stamp** (fig. 86) som grundades 1835 har lämningsnummer L2018:117 och är i dagsläget registrerad i kulturmiljöregistret som: *Ingen antikvarisk bedömning - Uppgift om lämning, ej bekräftad i fält*. Lämningsbeskrivningen i Kulturmiljöregistret verkar avse det stenröse (fig. 87.) med huggen sten som syns på den västra sidan av å, strax nedströms dammkroppen. Lämningsarna kan vara efter garveriets stengrund eller möjligtvis från en äldre dammvall som fraktats ihop och lagts i en hög.

Fig. 87. På den västra sidan av dammkroppen finns ett stenröse med huggen sten. I bakgrunden syns ett vitt boningshus tillhörande Lustbackens. Foto taget mot väst.

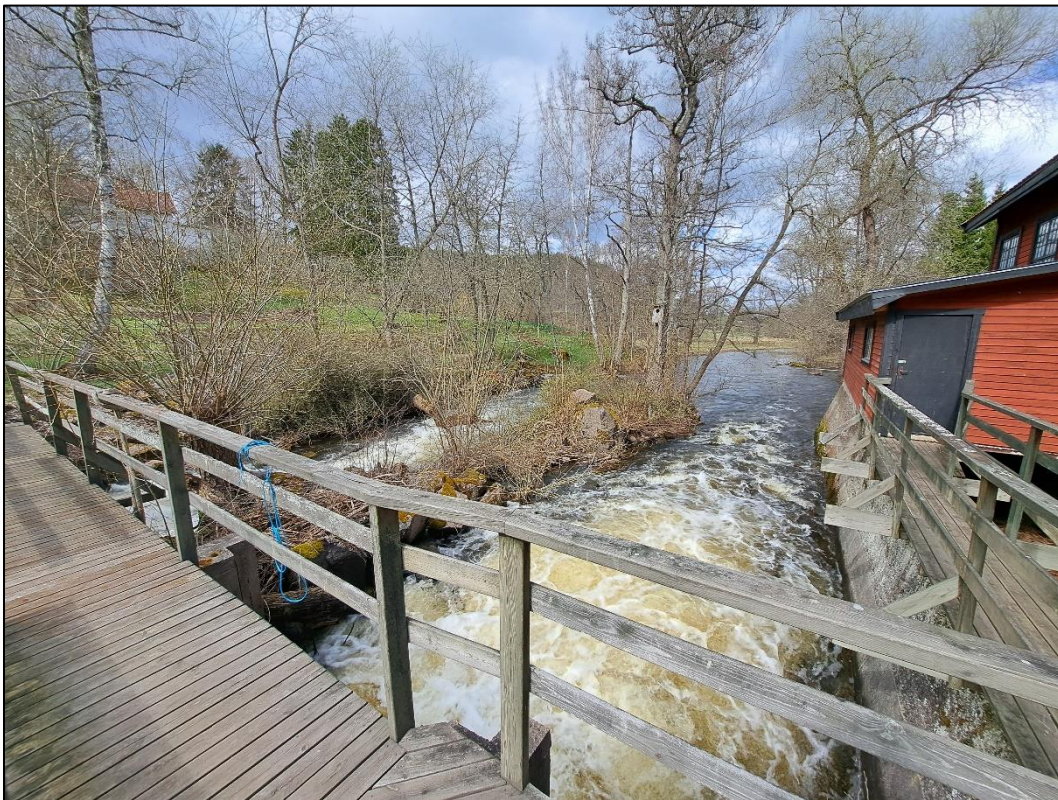
Enligt historisk utredning från 2018<sup>111</sup> bedöms vattendelaren i natursten (ledarmen nedströms dammvallen) tillhöra garveriverksamheten, vilket är troligt. Ledarmen (fig. 88) är ca 14 x 4 m. Även ledarmen bör ingå i fornlämningen då den uppfyller alla rekvisiten för att bedömas som en fornlämning. Förslaget är att även uppdatera beskrivningen i Fornsök med en polygon (se fig. 97) där de tre lämningarna (stenröset i L2018:117, stampgrunden och ledarmen) ingår.

Fig. 88. På dammkroppen finns en bro över ån och en bro ut till turbinhuset t.b. i bild. I mitten syns ledarmen. Foto taget mot norr.

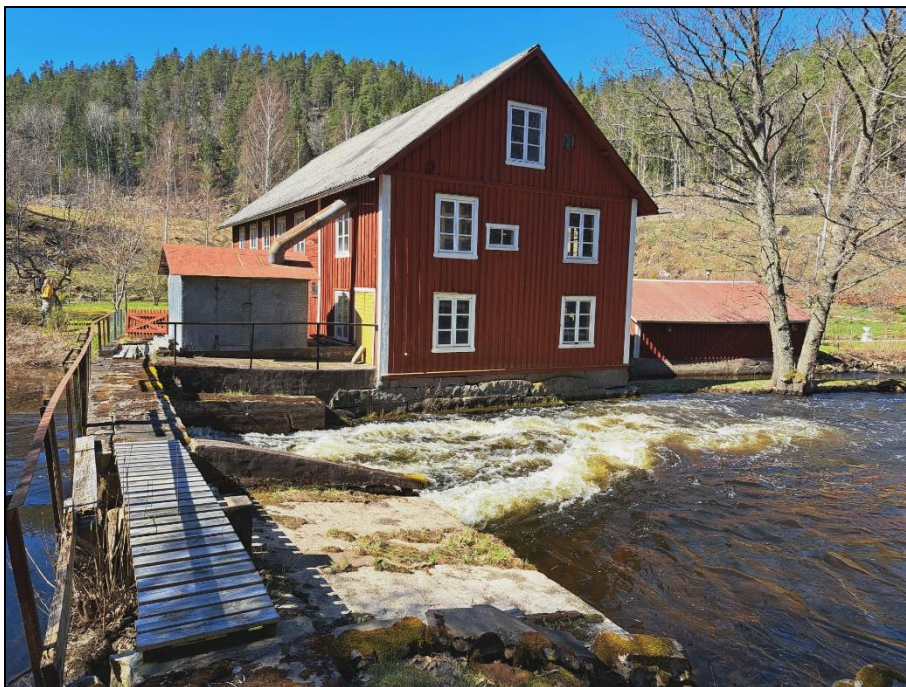
Fig. 119. Visar fabriken östra kortsida, med dammskåpet t.v. i bild. Närmast i bild syns dammbyggnadens bro och skibord. Foto taget mot väst.
